Departamento de Ingeniería del Terreno,
Cartográfica y Geofísica

ANÁLISIS DE LAS CONDICIONES DE ESTABILIDAD DE LA LADERA DE LA MARGEN DERECHA DE LA PRESA DE YESA

Barcelona, 12 de Febrero de 2014

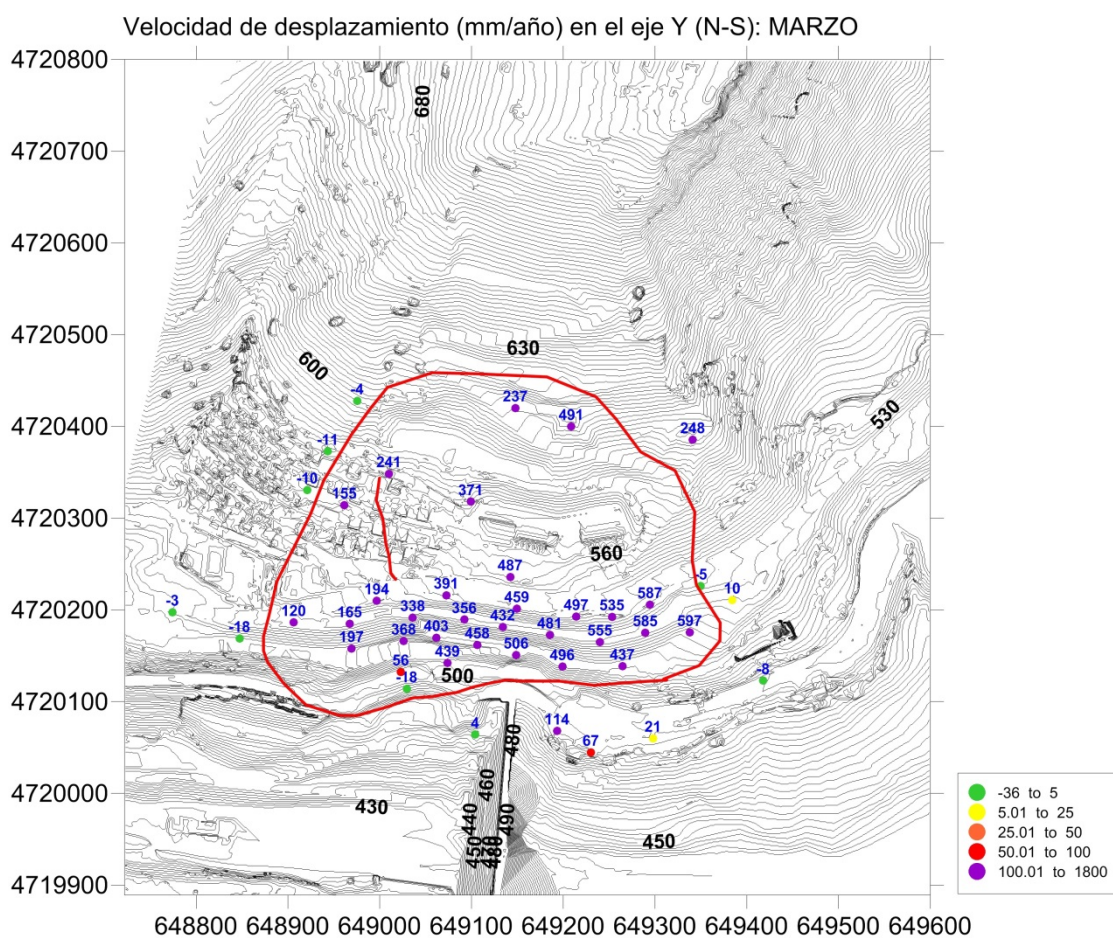
Para verificar el criterio de que ambas cuñas se desplazan a la misma velocidad, se han calculado las velocidades mensuales promedio de las señales de puntería presentes en la ladera (ver a modo de ejemplo la Figura 3 y Figura 4). Las mediciones mensuales confirman que las velocidades de desplazamiento son del mismo orden de magnitud para el conjunto del deslizamiento, con la excepción del extremo occidental (al W de la grieta de tracción) que lo hace a menor velocidad lineal debido al confinamiento que le produce la rotación del movimiento.

Figura 3. Velocidades medias (mm/año) obtenidas durante el mes de Marzo de 2013 en las señales de puntería. El perímetro del deslizamiento corresponde al de la SPR

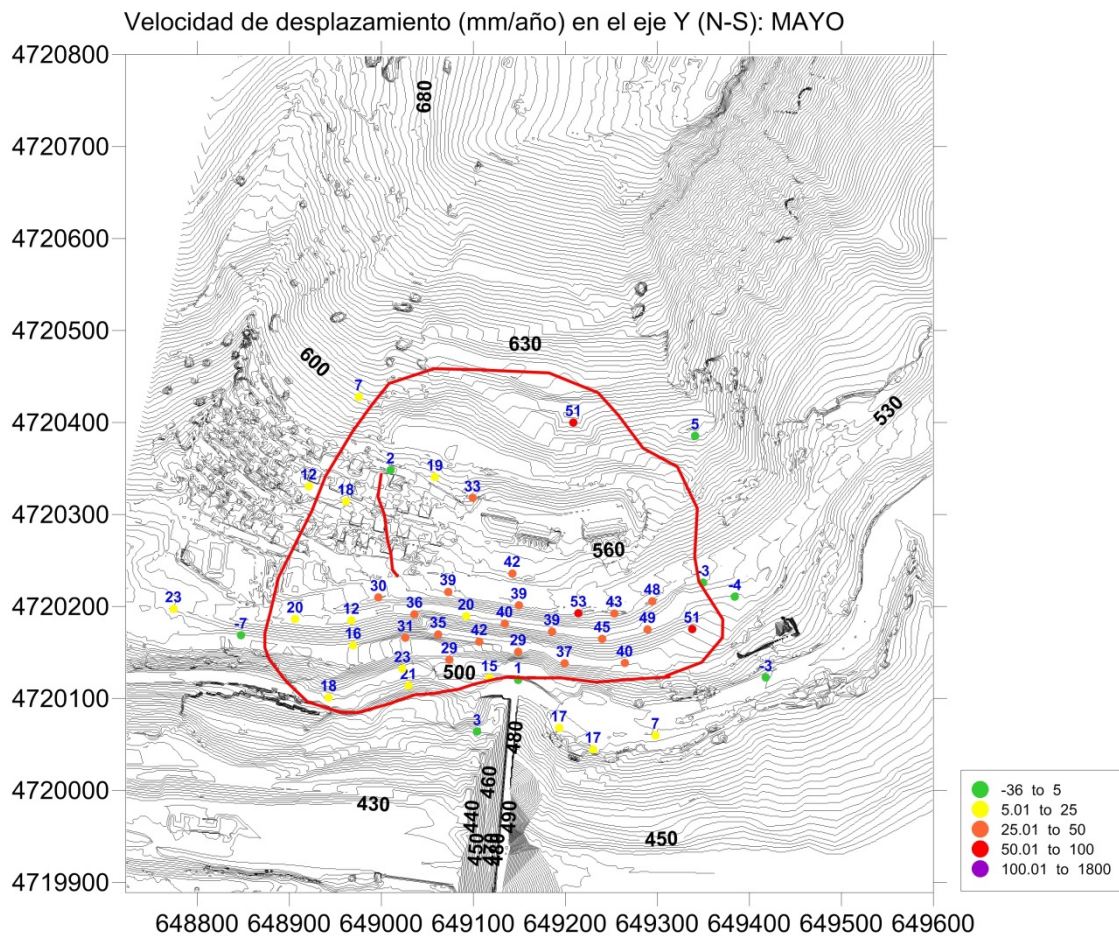
Figura 4. Velocidades medias (mm/año) obtenidas durante el mes de Mayo de 2013 en las señales de puntería. El perímetro del deslizamiento corresponde al de la SPR.

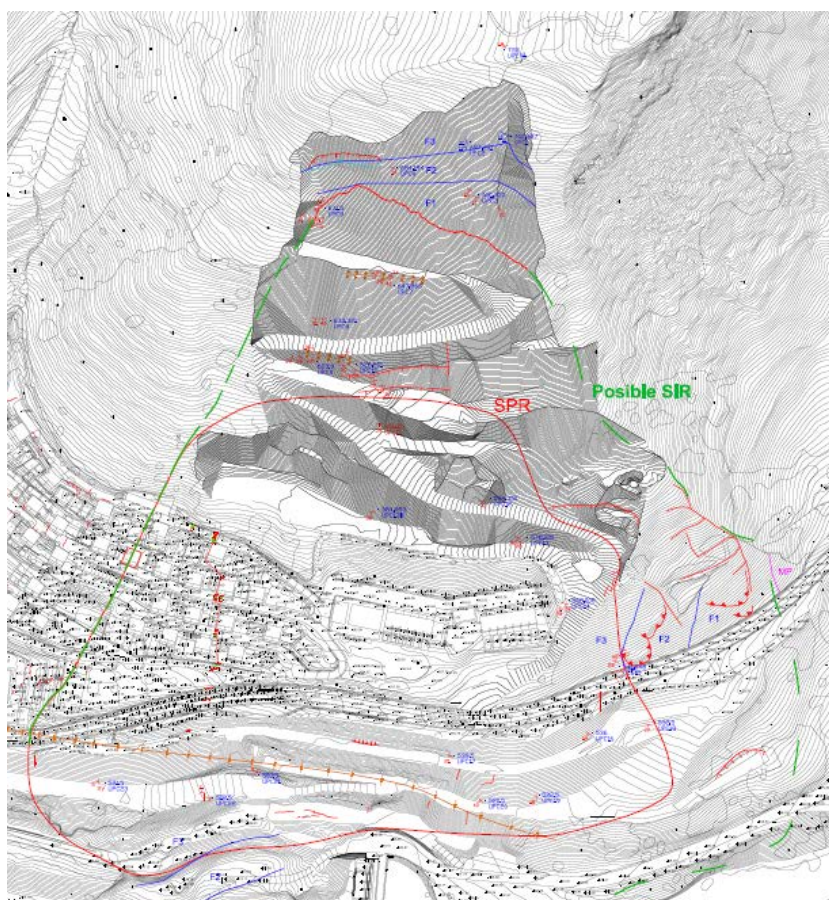
Los límites de deslizamiento y las superficies de rotura (SPR y SIR) se presentan en la Figura 7. Coinciden fundamentalmente con los propuestos en el informe UPC (2103).

Figura 7. Límites identificados del deslizamiento para la SPR (rojo) y la SIR (verde)

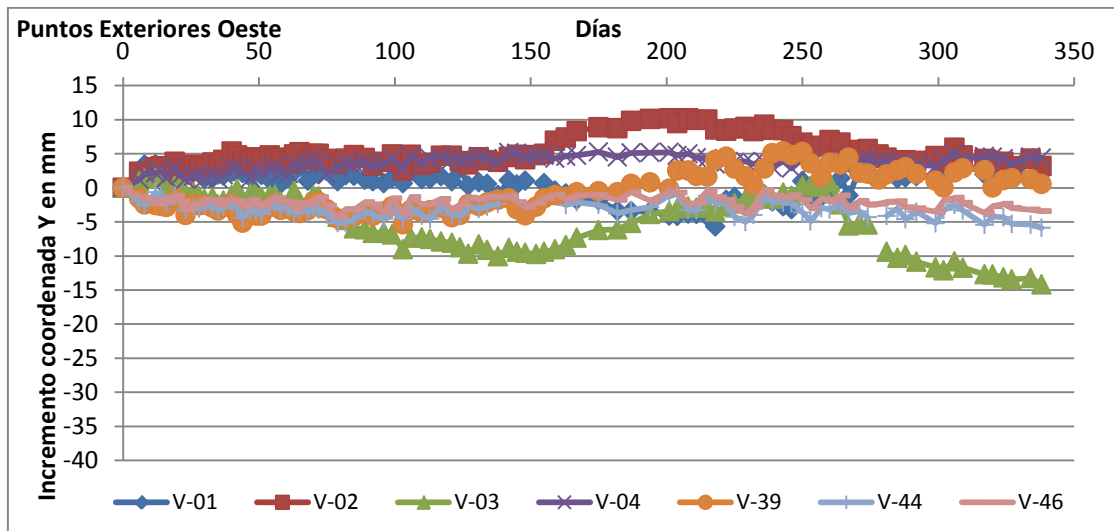
Se ha verificado asimismo que no se detecten movimientos en la ladera más allá de los límites propuestos para el deslizamiento. En la Figura 8, se muestra la situación de diversas señales de puntería fuera de los límites del deslizamiento y en la Figura 9, su evolución durante 2013.

Figura 9. Desplazamientos medidos durante 2013 en las señales de puntería situadas en el entorno de la urbanización de Lasaitasuna, fuera del perímetro del deslizamiento identificado (puntos V-01, V-02, V-03, V-04, V-39, V-44, V-46)

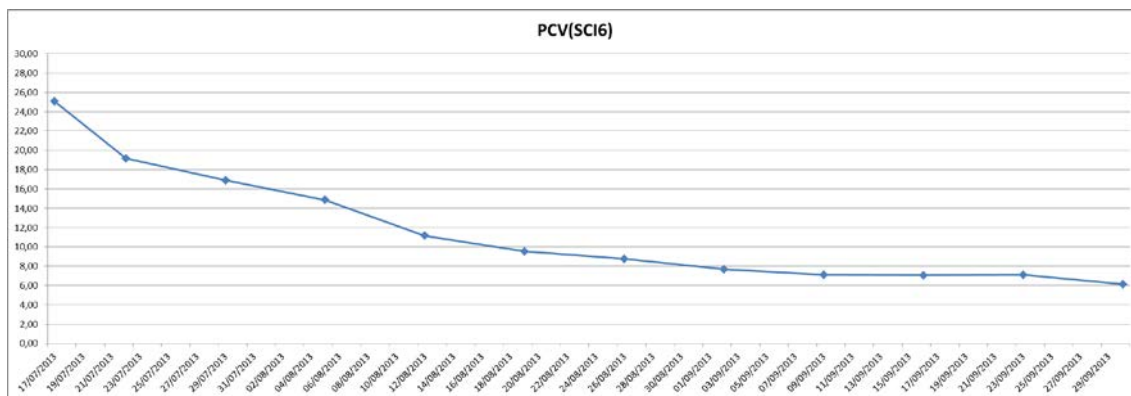
La Asistencia Técnica de la obra instaló en julio de 2013 diversos piezómetros de cuerda vibrante en inclinómetros abandonados después de su rotura. Los piezómetros se instalaron y se aislaron a la profundidad en la que se detectó el punto de rotura, coincidiendo con la situación de la SPR. Se trata de los inclinómetros/piezómetros SCI-2, SCI-6 y SC-13. Después de la ejecución de los piezómetros en Octubre 2013, sólo el SCI-6 mostró cierta presión de agua descendente que parecía estabilizarse alrededor de un equivalente de columna de agua de 7m

Figura 17. Evolución de las presiones de agua en el piezómetro de cuerda vibrante instalado en el tubo inclinométrico SCI-6, a la profundidad de la SPR.

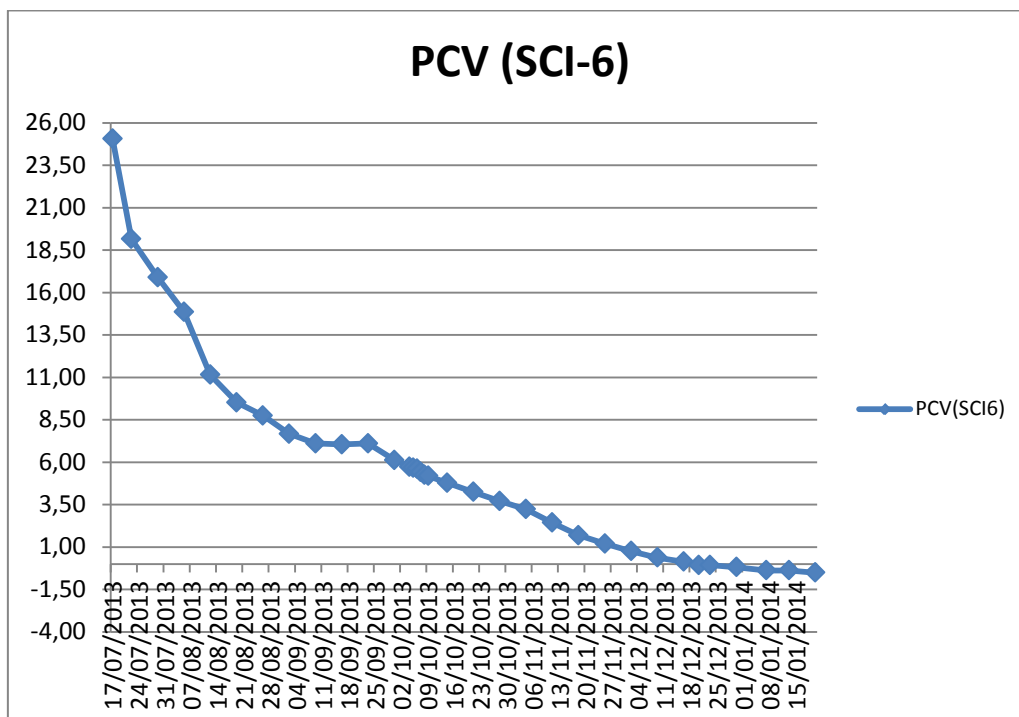
(Figura 17) pero que finalmente acabó descendiendo hasta no generar presión alguna (Figura 18). Las lluvias de otoño de 2013, no han dado lugar a respuesta en ninguno de los piezómetros

Figura 18. Detalle del descenso del nivel de agua en el inclinómetro/piezómetro SCI.

Un Ru de 0,05 representa una altura de agua equivalente a 7,25m en el punto A (Figura 2). Se trata de un resultado consistente con las observaciones de los piezómetros, que no han detectado hasta ahora, presiones de agua elevadas en los sondeos. Cuando se instaló el piezómetro en el SCI-6, situado en las inmediaciones del eje sinclinal, la columna de agua se estabilizó transitoriamente 7m por encima de la superficie de rotura aunque unas semanas después desapareció (Figura 18).

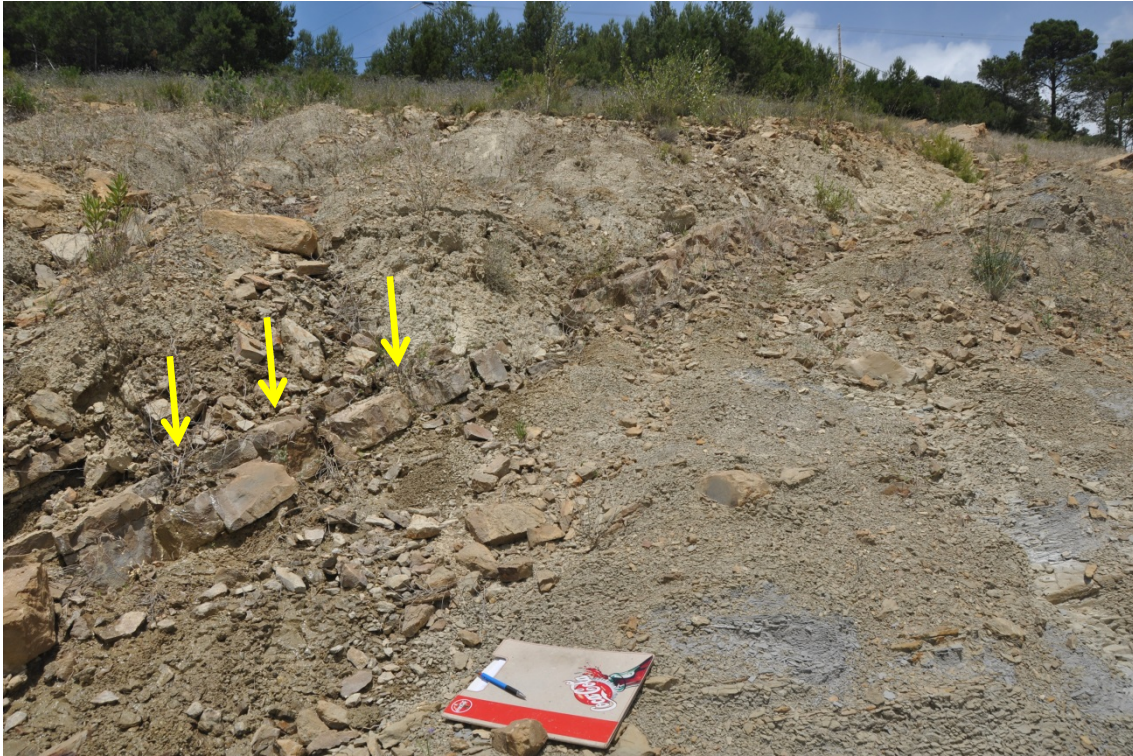
El primero de ellos es la aparición de rezumes en la base de algunos de los niveles de arenisca, visibles en varios afloramientos (Figura 19)

Figura 19. Rezumes (flechas amarillas) en el contacto entre las areniscas y arcillitas del flysch de Yesa, en los desmontes de la antigua N-240. Nótese el aspecto húmedo del suelo

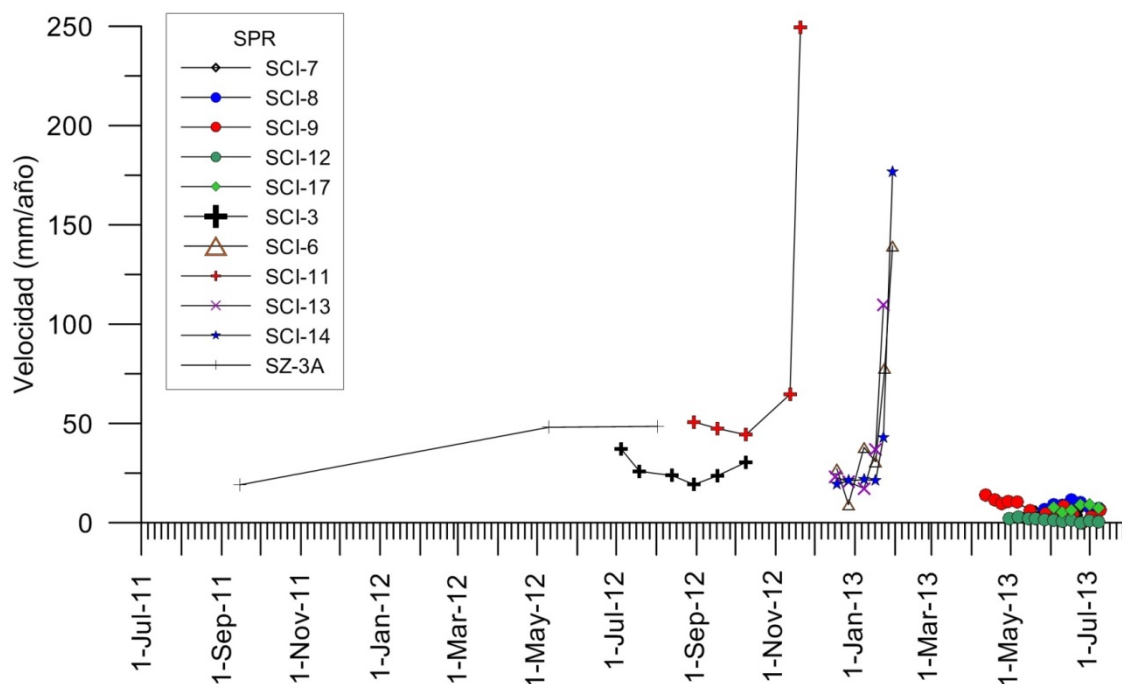
En Septiembre de 2011 se detectan indicios de inestabilidad en la ladera (inclinómetro SZ3-A) (Figura 24). Se da la particularidad que Septiembre de 2011 forma parte de uno de los veranos más secos del registro de lluvias, con 30mm acumulados en 90 días.

Figura 24. Velocidades de deslizamiento observadas en distintos inclinómetros instalados en la ladera de la margen derecha de la presa de Yesa.

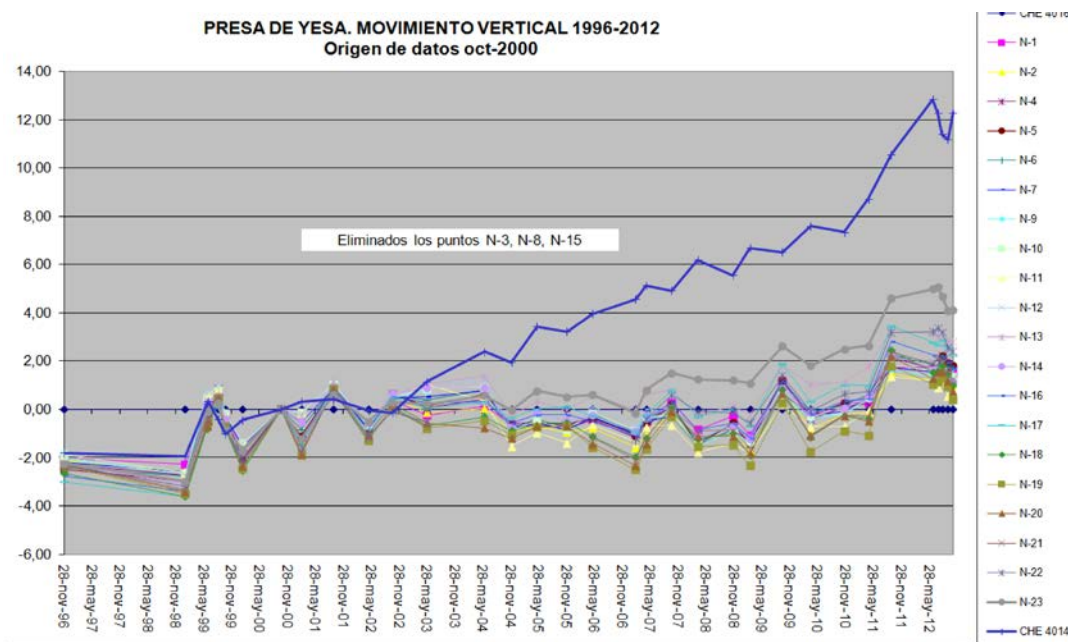
No puede descartarse de manera que no se hubieran producido deformaciones en la ladera en el periodo comprendido entre 1965 y 2003. La zona del deslizamiento del Inglés, que interfiere con la SIR (Perfil UPC_3), ha experimentado movimientos de unos pocos milímetros al año, especialmente en épocas de desembalse⁷. Por este motivo, cabe la posibilidad que durante todo este periodo la ladera dispusiera de un margen de seguridad estricto.

Figura 25. Movimientos verticales medidos en distintas secciones de la coronación de la presa entre 1996 y 2012 (fuente: Asistencia Técnica)

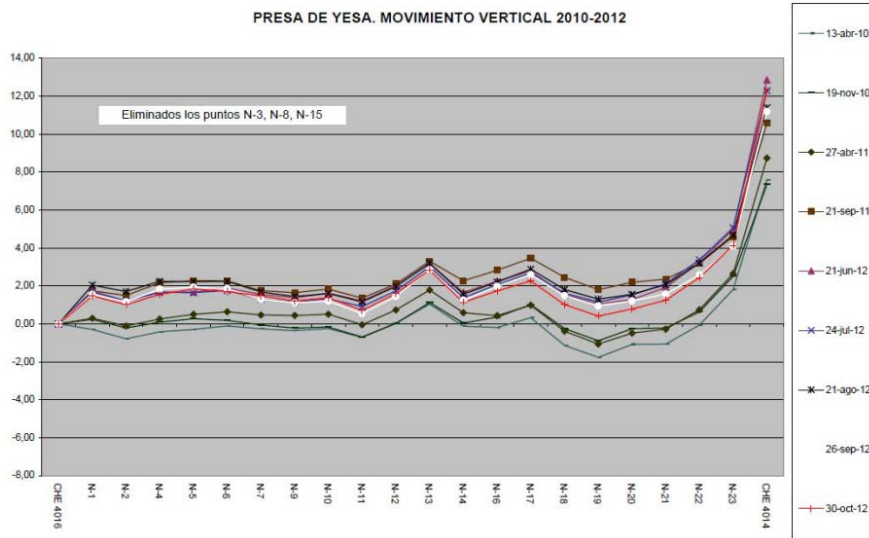
A partir de Julio se produce una reactivación asociada con el desembalse y la retirada del terraplén. Posible interferencia de los movimientos del deslizamiento del Inglés.

Figura 27. Desplazamientos (izamiento) de los puntos de control instalados en los bloques de la presa actual durante el periodo abril 2010 y Octubre 2012

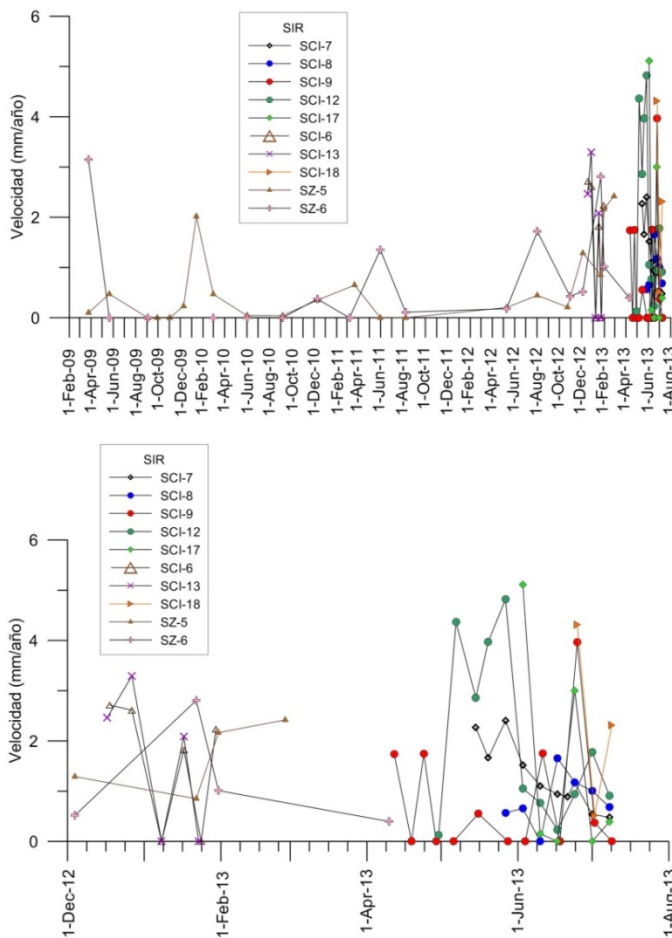
Figura 28. Tasas de movimiento en la SIR, obtenidas de la interpretación de los registros inclinométricos entre Febrero de 2009 y Agosto de 2013 (arriba) y su detalle a partir de Diciembre de 2012 (abajo)

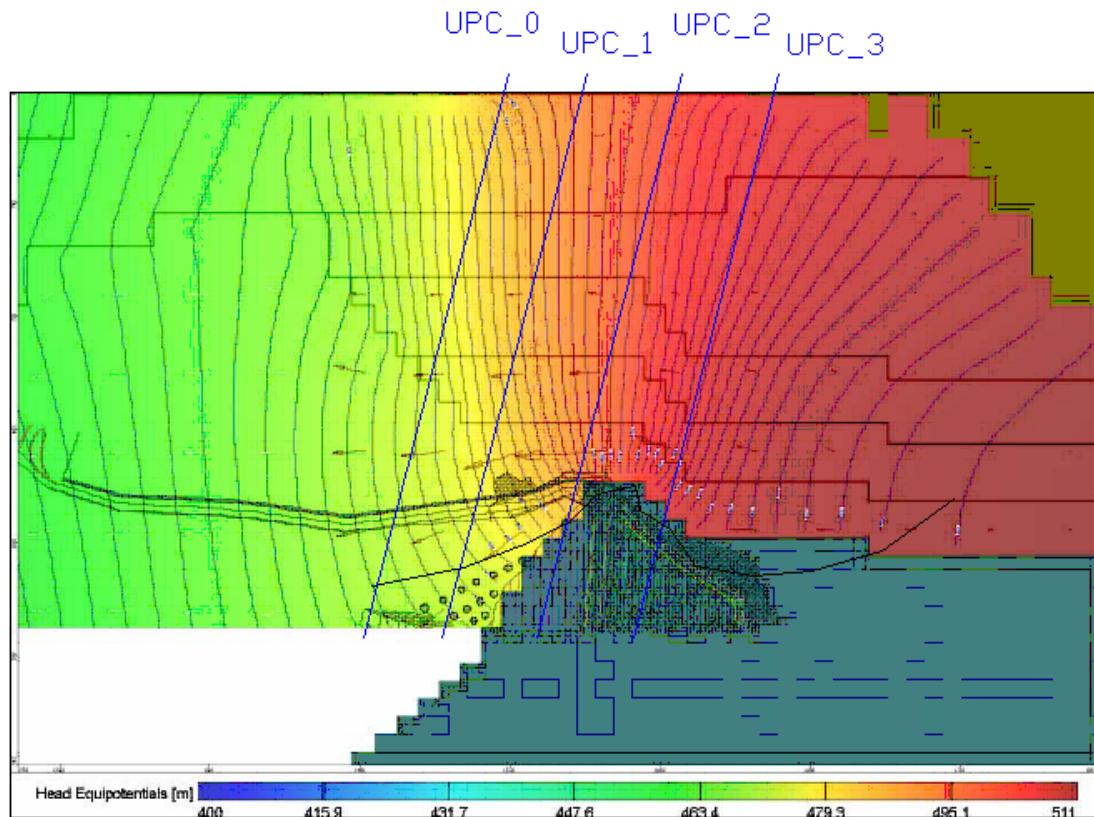
Figura 31. Simulación del nivel freático de la ladera de la margen derecha generado por la infiltración desde una cota de embalse de 511m, sin pantalla de impermeabilización (obtenido de Arce, 2008). Situación de los perfiles analizados (UPC_0 a UPC_3)

El escenario de desembalse rápido ante la hipótesis de daño en la pantalla de impermeabilización sólo muestra una situación de inestabilidad en uno de los perfiles, el UPC_3_SIR, que es el único que está sumergido parcialmente por el embalse. En este caso, el conjunto de la ladera dispone de un FS superior a 1. Asumir que con este FS el perfil UPC_3 pueda experimentar desplazamientos, significa admitir que cada sección puede moverse libremente dentro del deslizamiento. Sin embargo, no se han encontrado evidencias o indicadores de que esto ocurra.
