AYUNTAMIENTO DE SABIÑÁNIGO

INFORME TÉCNICO TRAMO SUPERIOR COLECTOR GENERAL FECALES RÍO TULIVANA EN SABIÑÁNIGO

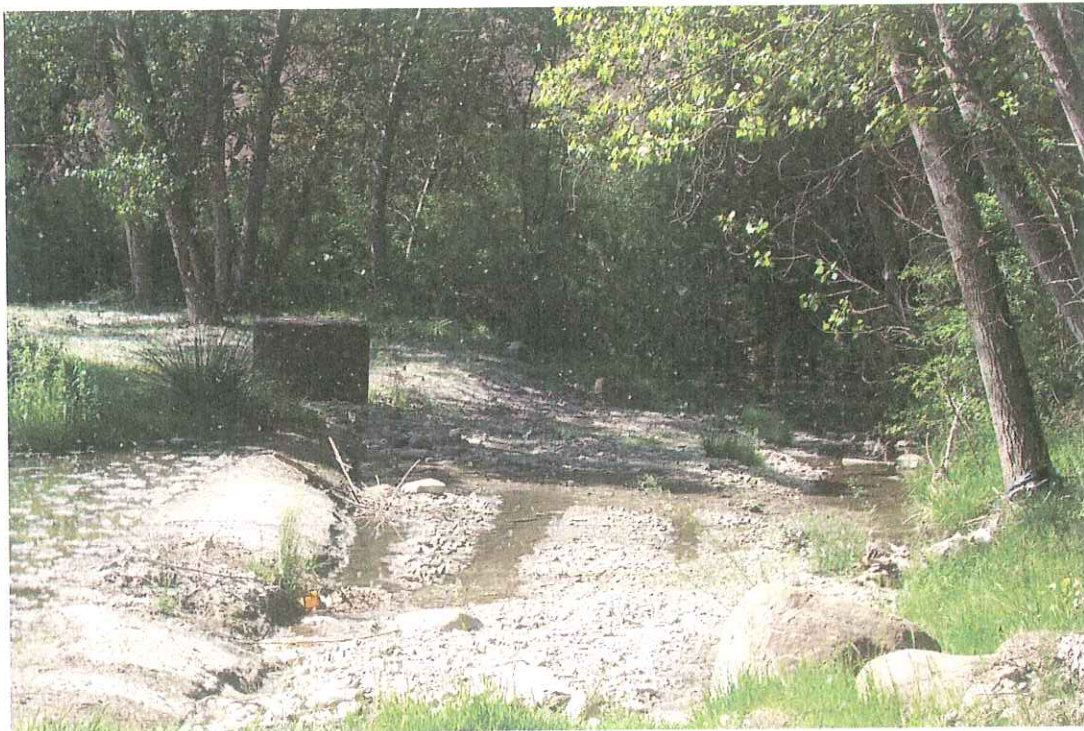
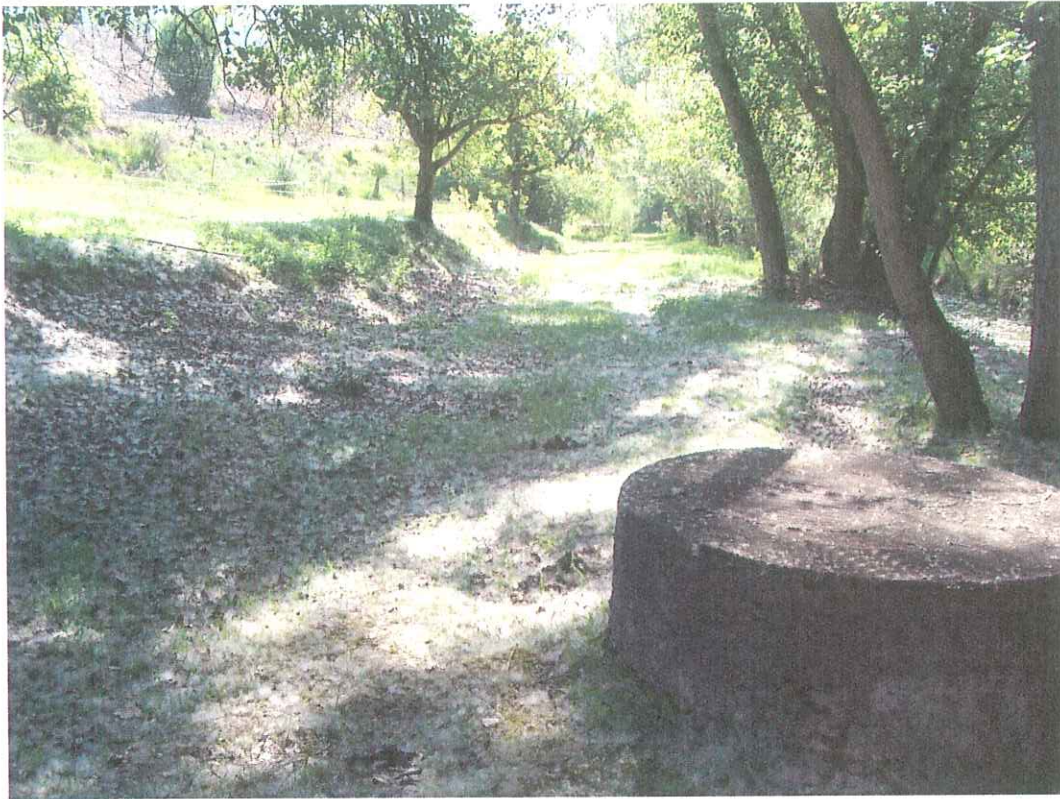
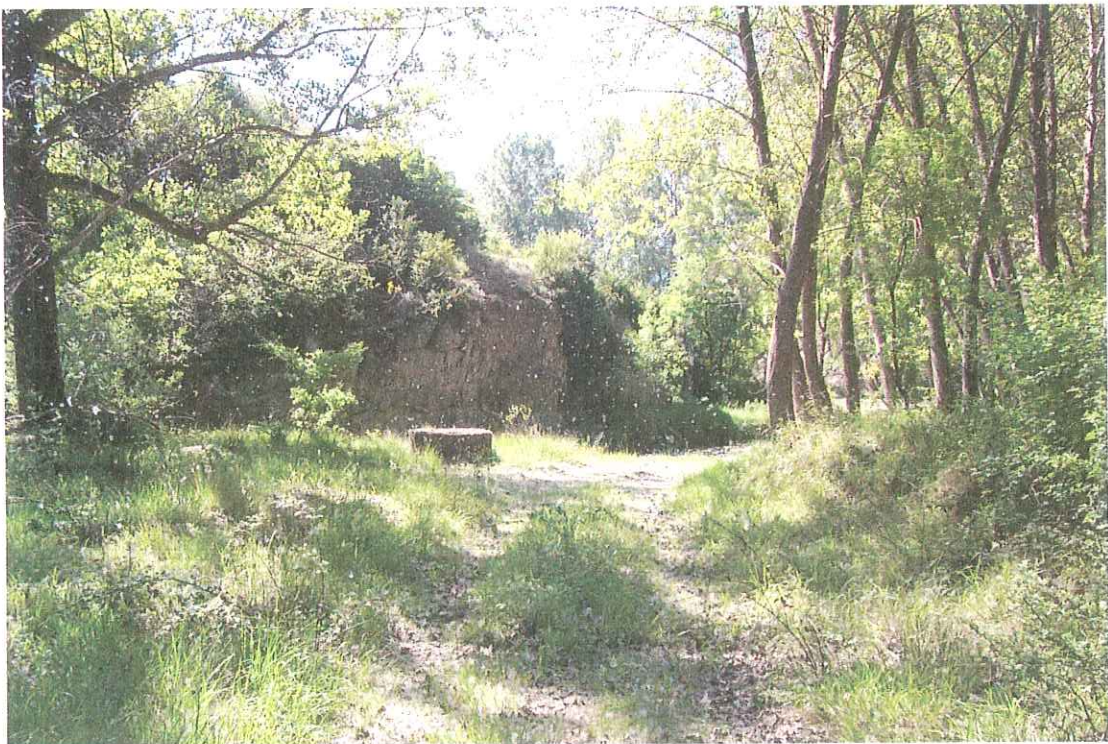
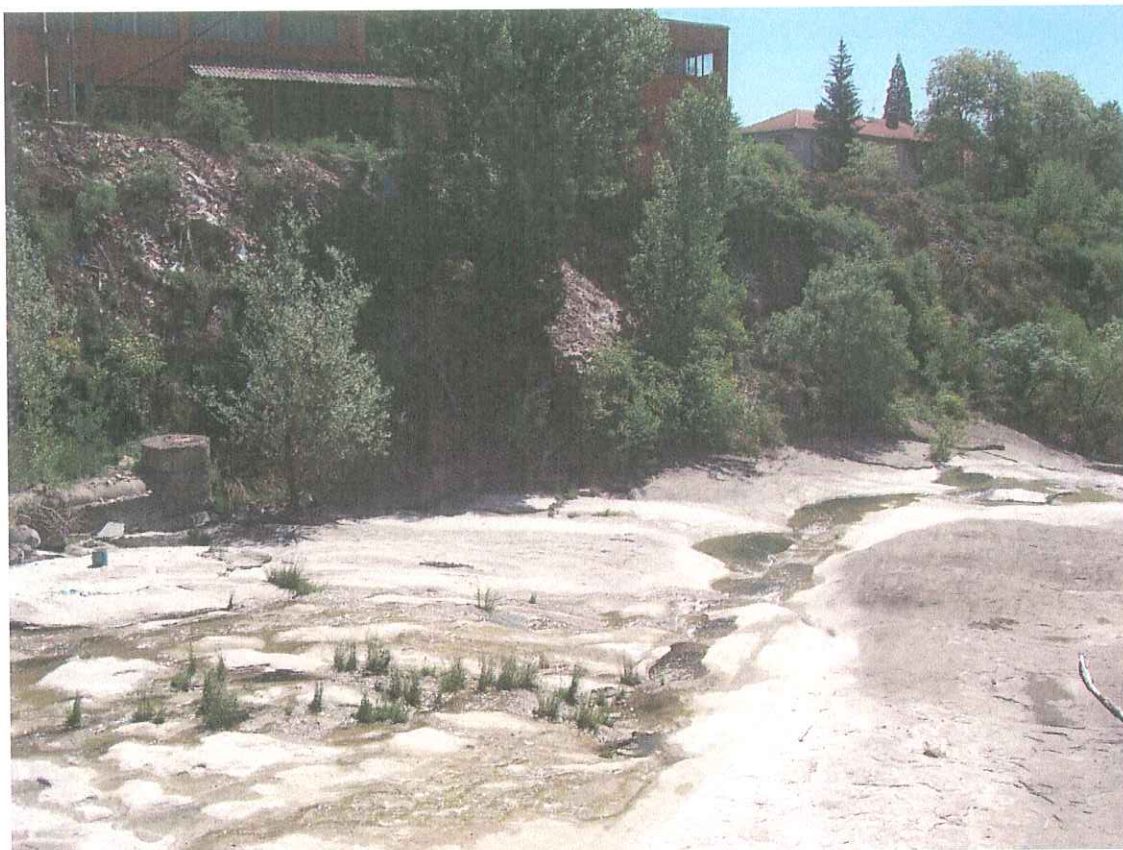
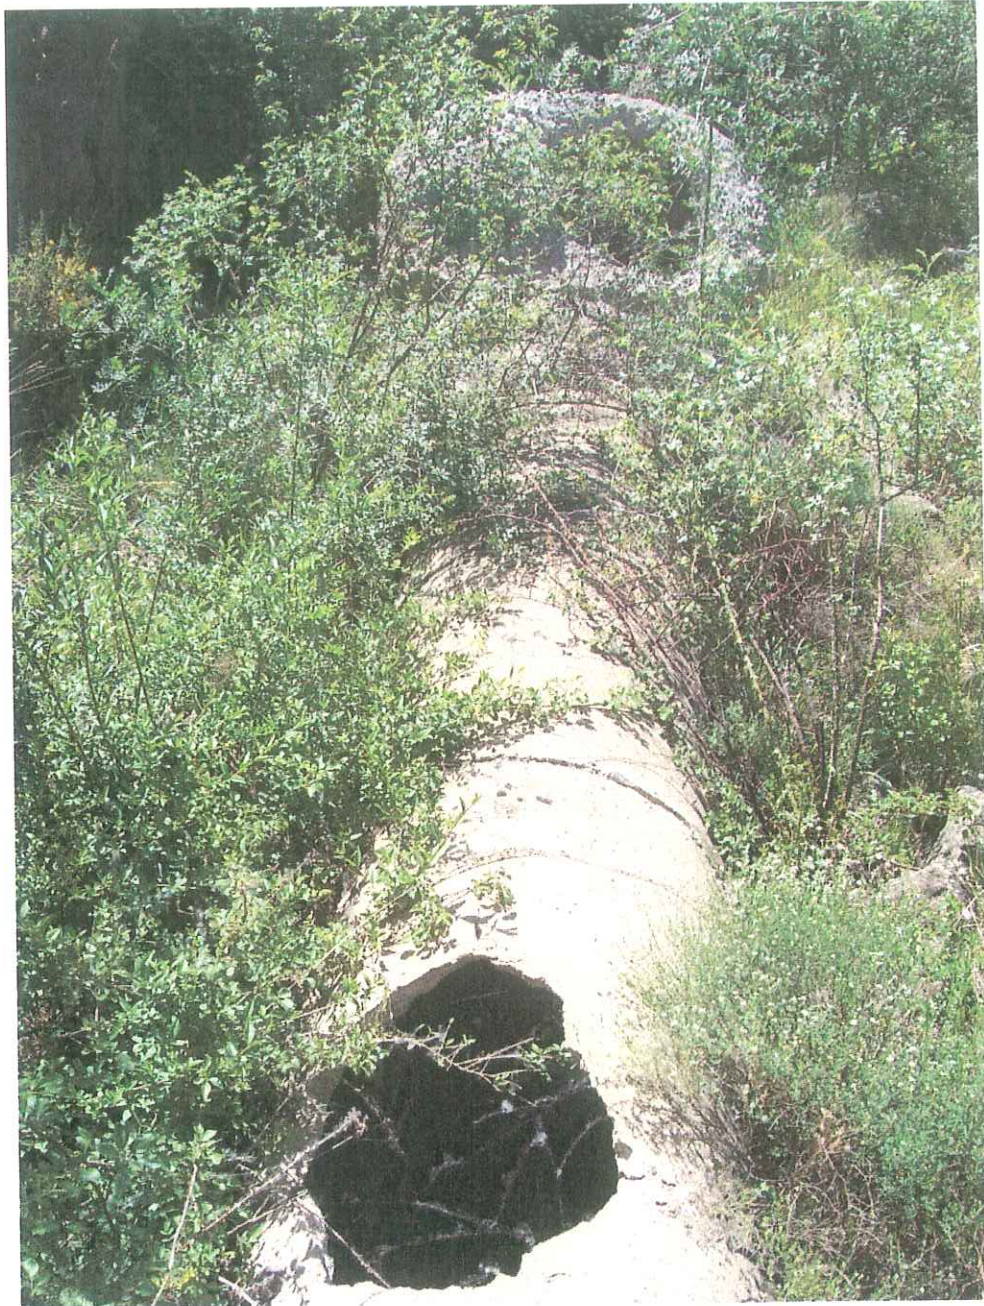
Se adjunta estudio fotográfico donde se observa el estado actual del colector del Tulivana, donde puede verse la abundante vegetación de los árboles, causantes del deterioro del colector, al lado del la rivera del río y del colector:

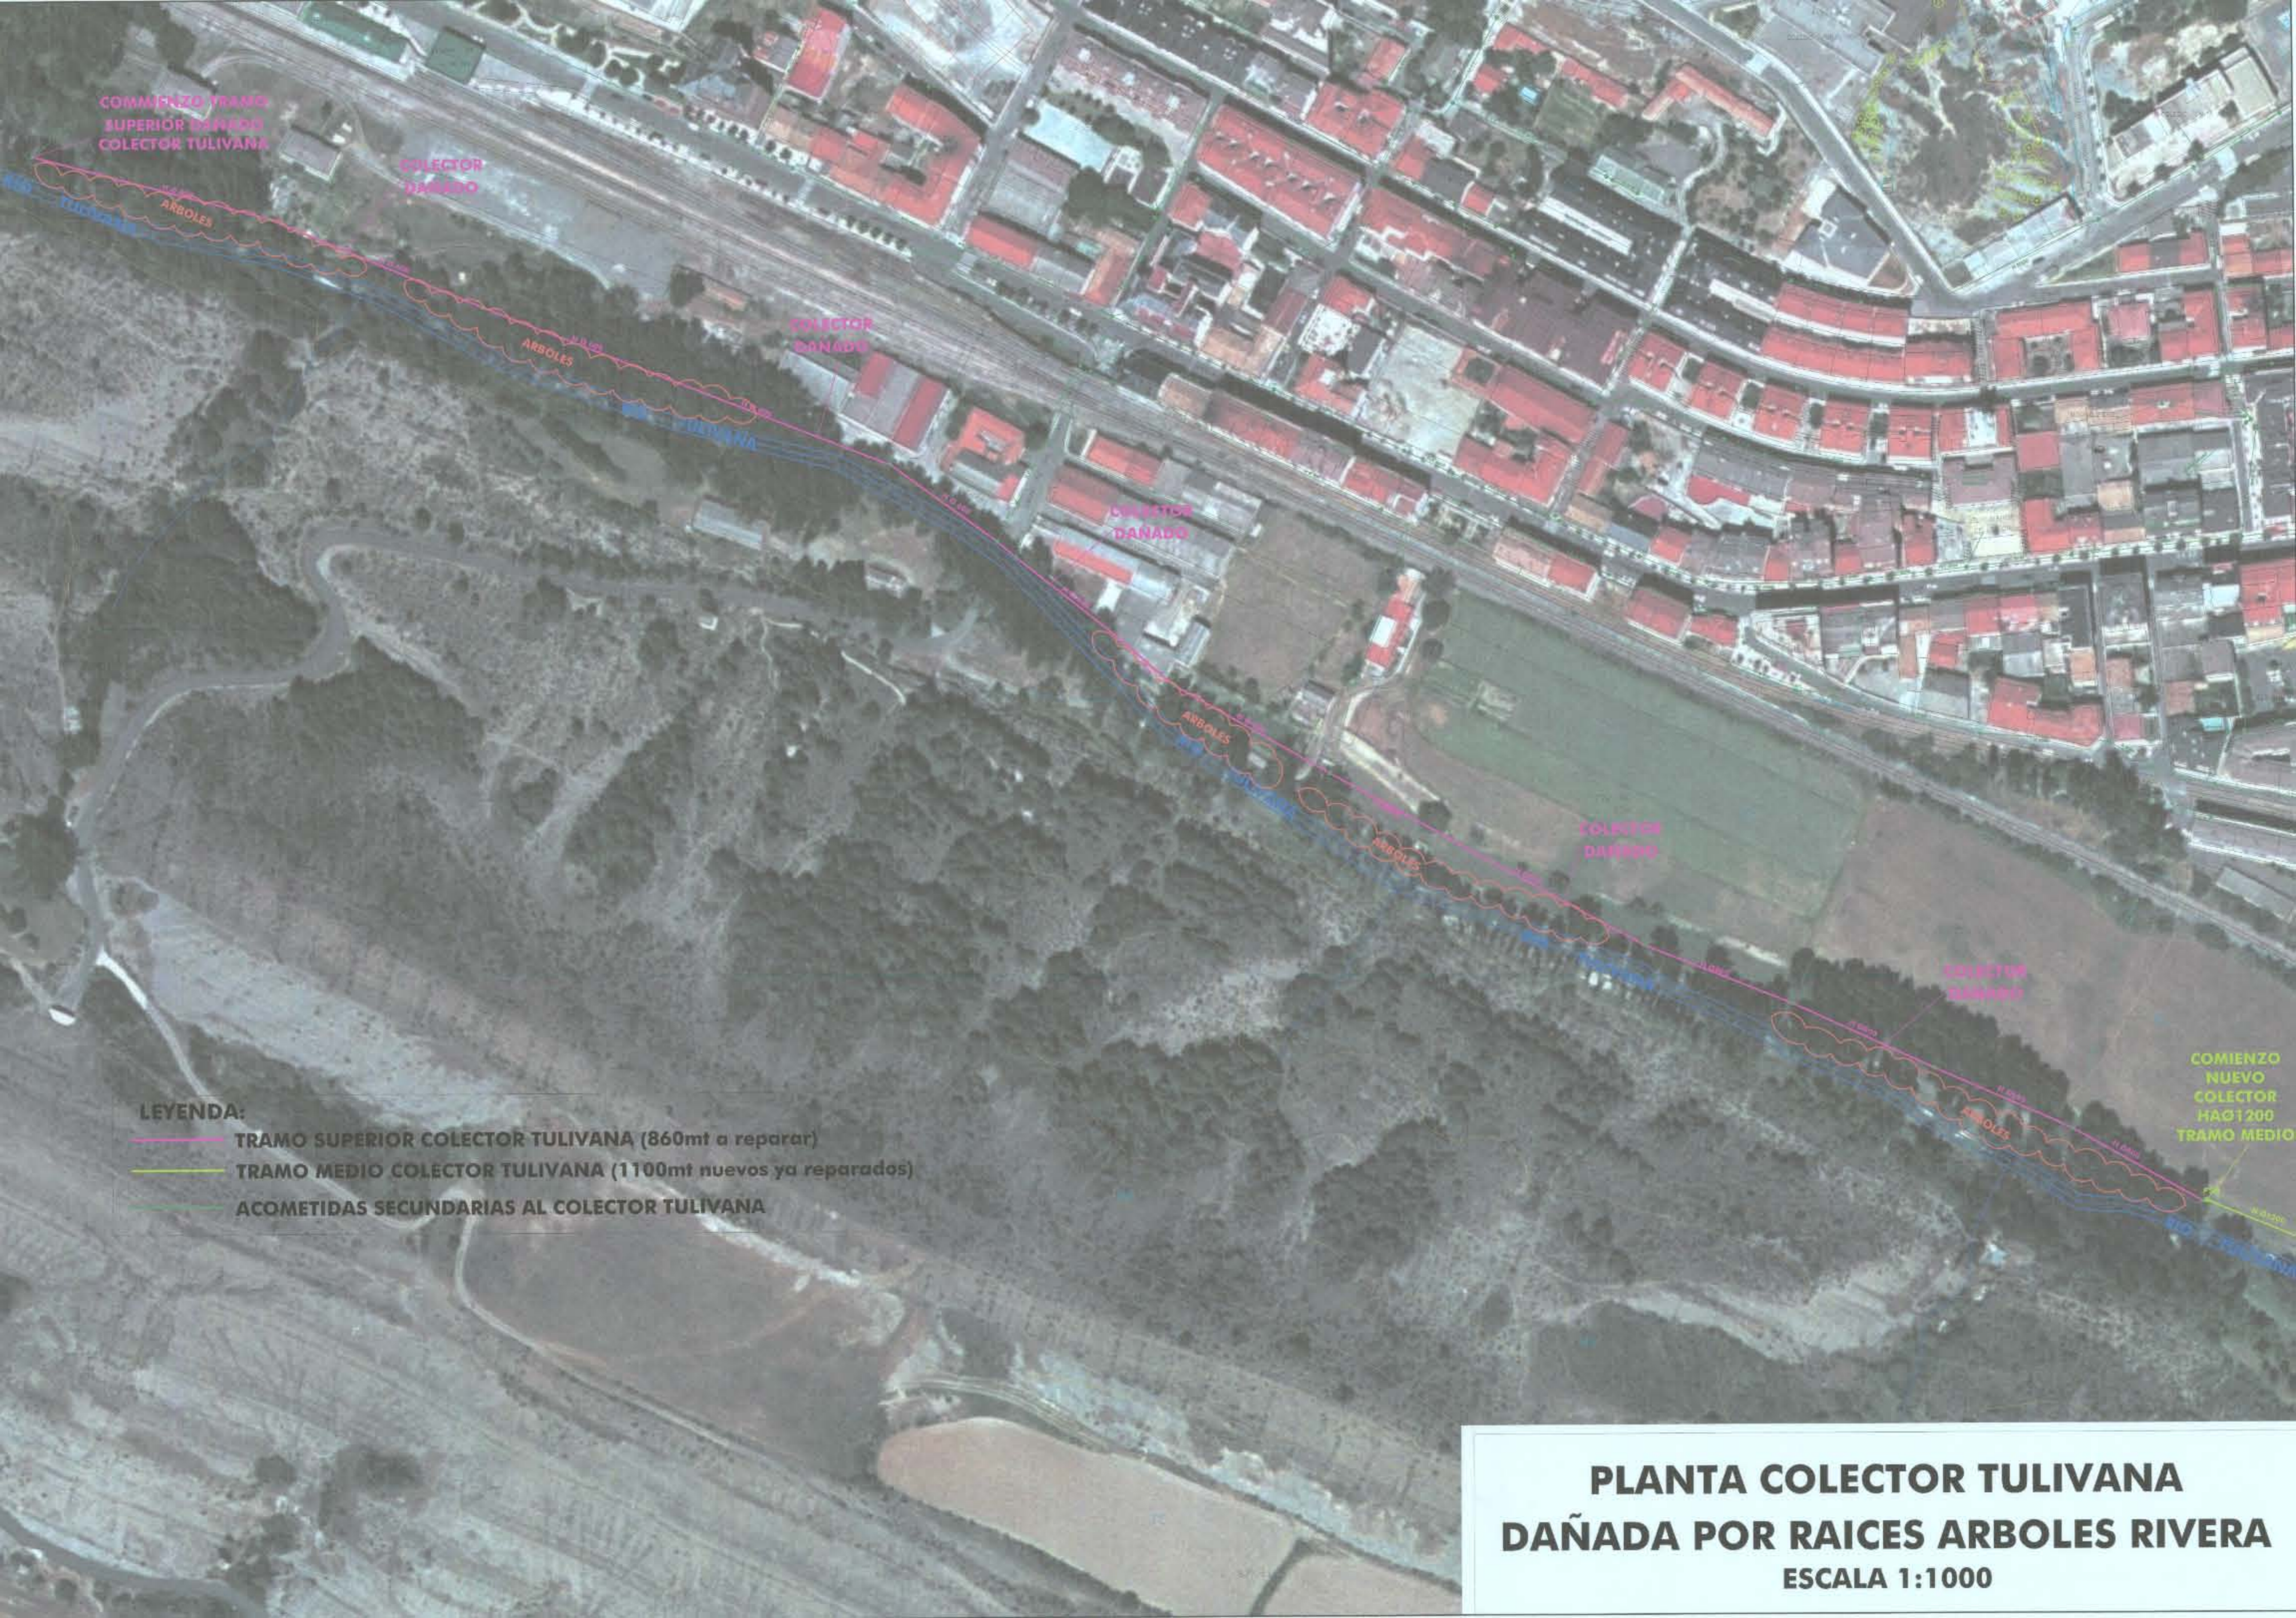
**PLANTA COLECTOR TULIVANA
DAÑADA POR RAICES ARBOLES RIVERA
ESCALA 1:1000**

COMIENZO TRAMO
SUPERIOR DAÑADO
COLECTOR TULIVANA

COLECTOR
DAÑADO

COMIENZO
NUEVO
COLECTOR
HAQ1200
TRAMO MEDIO
