-39-
SUBCUENCA DEL RÍO
MATARRAÑA

39. SUBCUENCA DEL RÍO MATARRAÑA

ÍNDICE PARA LA EVALUACIÓN DE LA CALIDAD HIDROGEOMORFOLÓGICA DE SISTEMAS FLUVIALES (IHG)

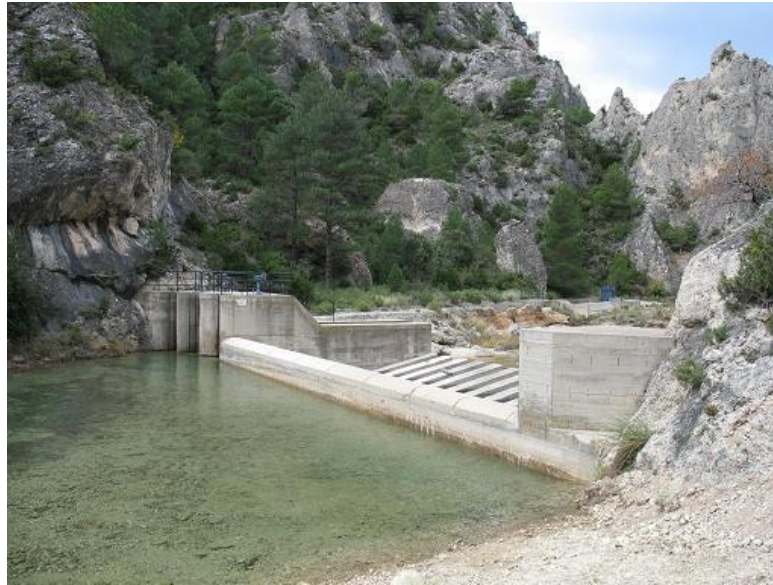
La primera masa de agua del río Matarraña presenta algunas alteraciones en sus caudales debido a las detracciones que en su cabecera se efectúan para el abastecimiento de algunas poblaciones, así como a la presencia de pequeñas obras de derivación de caudales para usos agrícolas en las pequeñas huertas del entorno del núcleo de Beceite.

De este modo, los caudales, sobre todo en periodos de aguas bajas, pueden sufrir alteraciones sensibles en su volumen. Estas detracciones son muy poco notables en periodos de aguas altas y menos aún en momentos de crecidas.

Figura 39-4. Derivación de caudales aguas abajo del Parrisal.

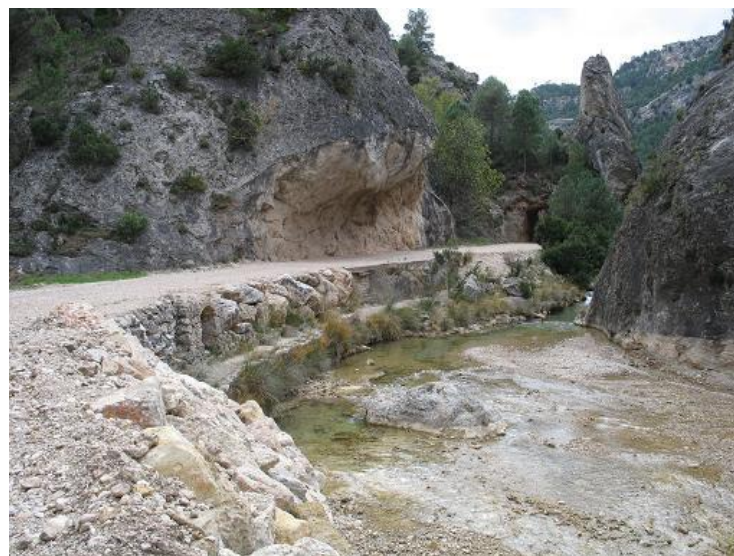
Figura 39-5. Defensa de margen.

El trazado se encuentra alterado en algunos puntos entre el paraje del Parrisal y el final de la masa. En general se trata de retranqueos y de la construcción de defensas laterales para las vías de comunicación, sin llegar a desfigurar el trazado original en planta.

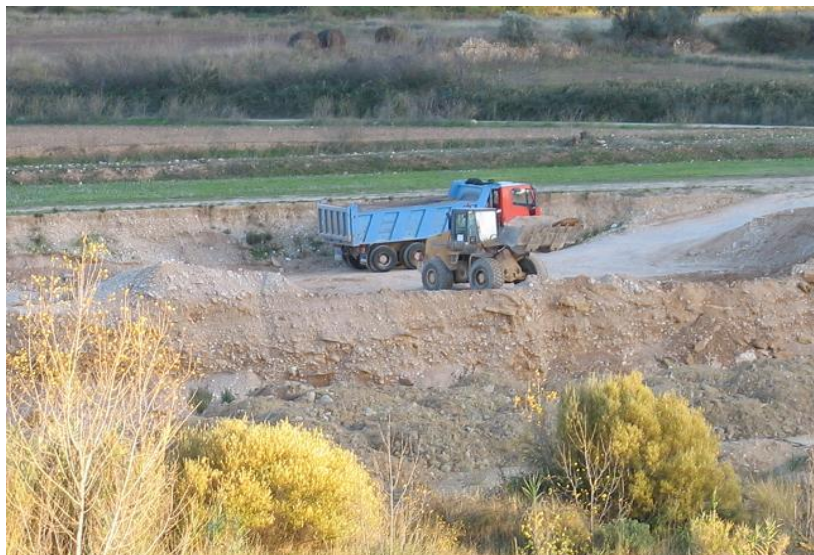
La llanura de inundación presenta algunos impactos, sobre todo en la zona cercana a la localidad de Valderrobres. En el propio núcleo urbano el cauce discurre canalizado de forma que la llanura presenta alteraciones destacables por la urbanización de zonas del corredor. En la segunda mitad de la masa, aguas abajo de Valderrobres, estas alteraciones son mucho menos marcadas, siendo sólo puntuales las defensas, alteraciones por vados o infraestructuras, así como las actuaciones en la llanura de inundación.

Figura 39-7. Extracción de áridos.

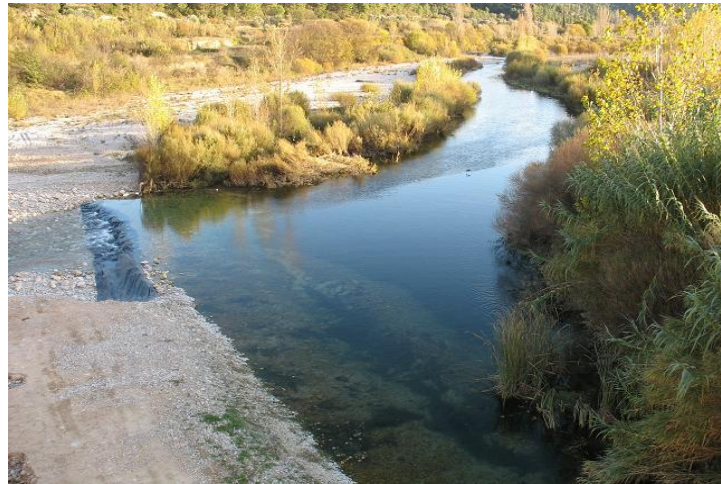
Del mismo modo, se encuentran al menos dos azudes de considerable tamaño (inventariados en el proceso de fotointerpretación) que suponen la ruptura del perfil natural del lecho y la alteración de determinados procesos de transporte y sedimentación, sobre todo en momento de aguas medias y bajas.

Las márgenes, como se ha indicado con anterioridad, se encuentran defendidas en parte del primer sector de la masa de agua, hasta bien rebasada la localidad de Valderrobres, cuyo tramo urbano está totalmente canalizado. En el resto de la masa las defensas y alteraciones se relacionan con el paso de infraestructuras de comunicación, siempre de forma puntual y poco importante.

Figura 39-8. Ejemplo de alteración del lecho trenzado.

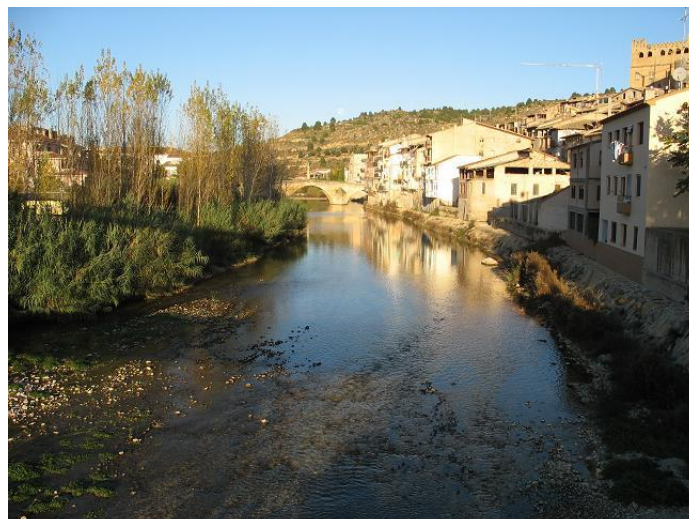
En general, los impactos sobre la ribera, excepción hecha del tramo urbano de Valderrobres, no suelen alterar la conectividad ni con ambientes cercanos ni internamente. Sólo puntualmente el paso de pistas forestales interrumpe la sucesión vegetal, de tal forma que el paso de estas vías de comunicación puede afectar a los procesos más dinámicos. Su impacto es bastante local ya que estas pistas suelen alejarse de forma rápida de los ambientes de ribera. Sí que se aprecian en el trabajo de campo alteraciones relacionadas con el pastoreo que provocan una reducción de los estratos más bajos de la ribera.

Figura 39-9. Río Matarraña en la localidad de Valderrobres.

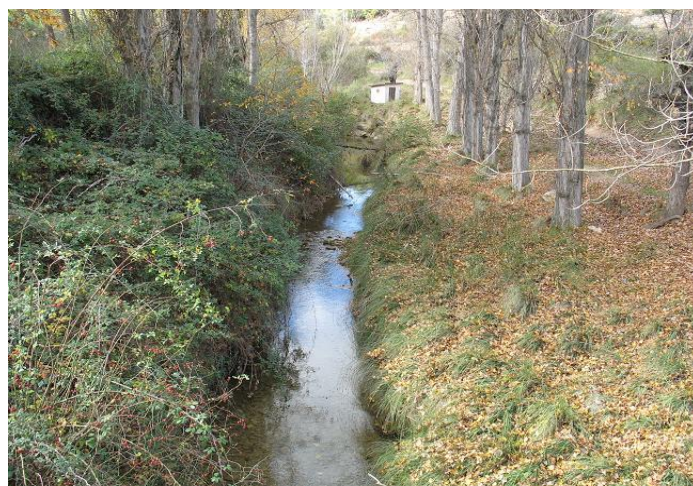
Se han detectado en el trabajo de campo alteraciones en el sotobosque, en general poco desarrollado y sin estrato arbustivo. Algunas repoblaciones antiguas ocupan zonas de ribera. Los cultivos y las vías de comunicación suelen suponer alteraciones en la conectividad con ambientes de ladera y otros cercanos a las riberas.

Figura 39-15. Cauce y riberas del río Pena. Detalle de una plantación de chopos.

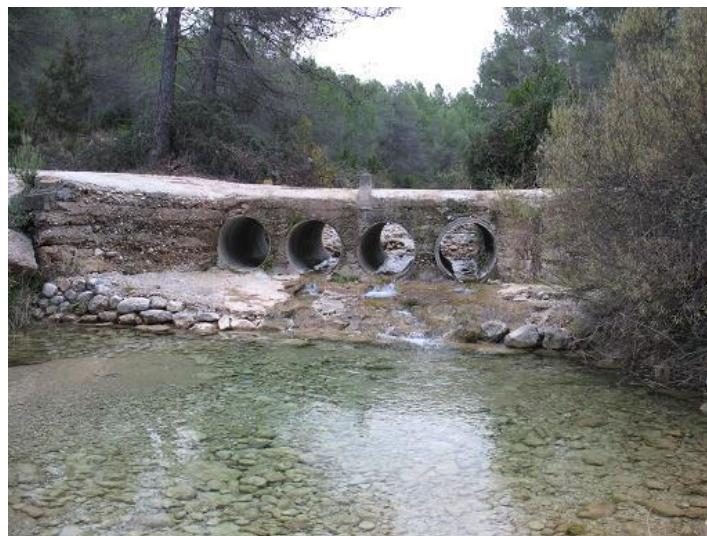
Se observan mayores impactos en el apartado referido a la continuidad y naturalidad del lecho, ya que son relativamente frecuentes los vados que atraviesan el cauce provocando impactos puntuales, algunos puentes de vías de comunicación de mayor orden y pequeños azudes difícilmente identificables en fotografía aérea. En cualquier caso, las alteraciones son de carácter muy local y tienen una escasa influencia tanto aguas arriba como abajo de las actuaciones.

Figura 39-18. Vado en el tramo alto del río Algars.

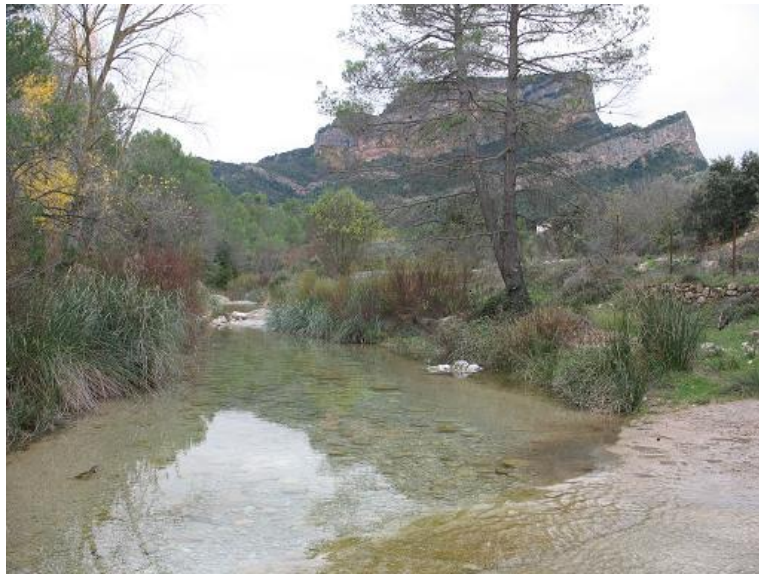
Figura 39-19. Detalle del escaso desarrollo del corredor ribereño.

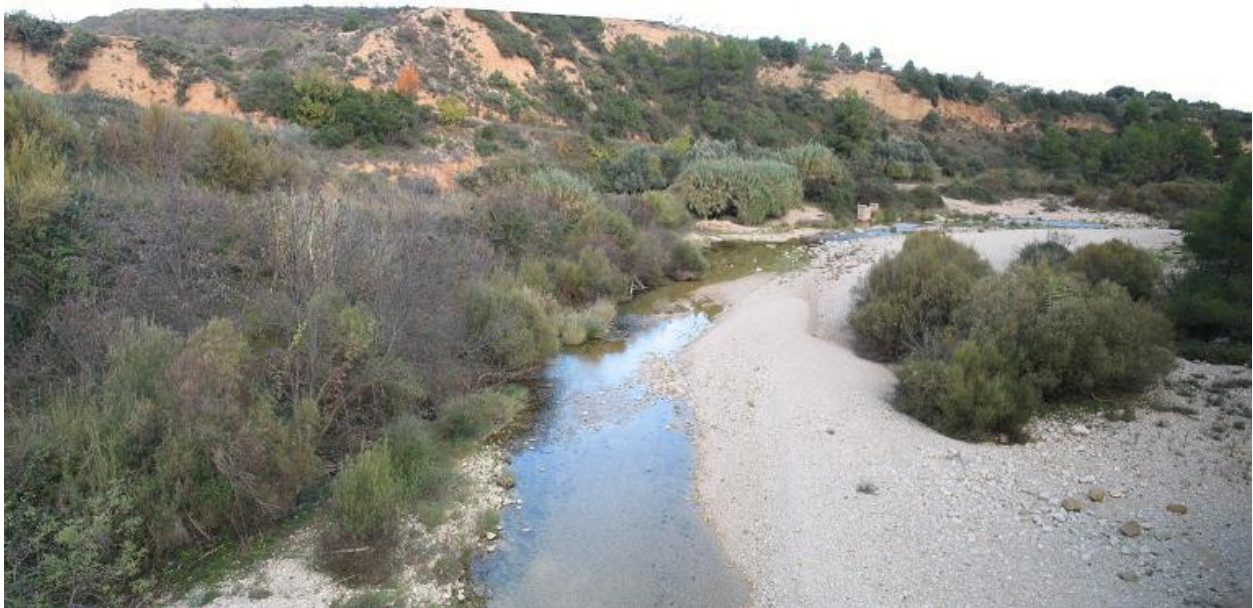
Las pistas forestales y de acceso a explotaciones agrícolas son uno de los elementos que suponen una alteración en la conectividad de la ribera con ambientes laterales, en general modificados por la puesta en cultivo de muchas zonas. Del mismo modo, los vados y pistas secundarias que en ocasiones recorren el lecho fluvial suponen una modificación de la estructura de las zonas de ribera. No se han detectado plantaciones de vegetación de ribera ni alteraciones específicas de la naturalidad de la vegetación de estos ambientes.

Figura 39-22. Cauce y riberas del río Algars en las inmediaciones de Arnés.
