-22-
SUBCUENCA DEL RÍO
ALCANADRE

22. SUBCUENCA DEL RÍO ALCANADRE

22.2. RÍO ALCANADRE

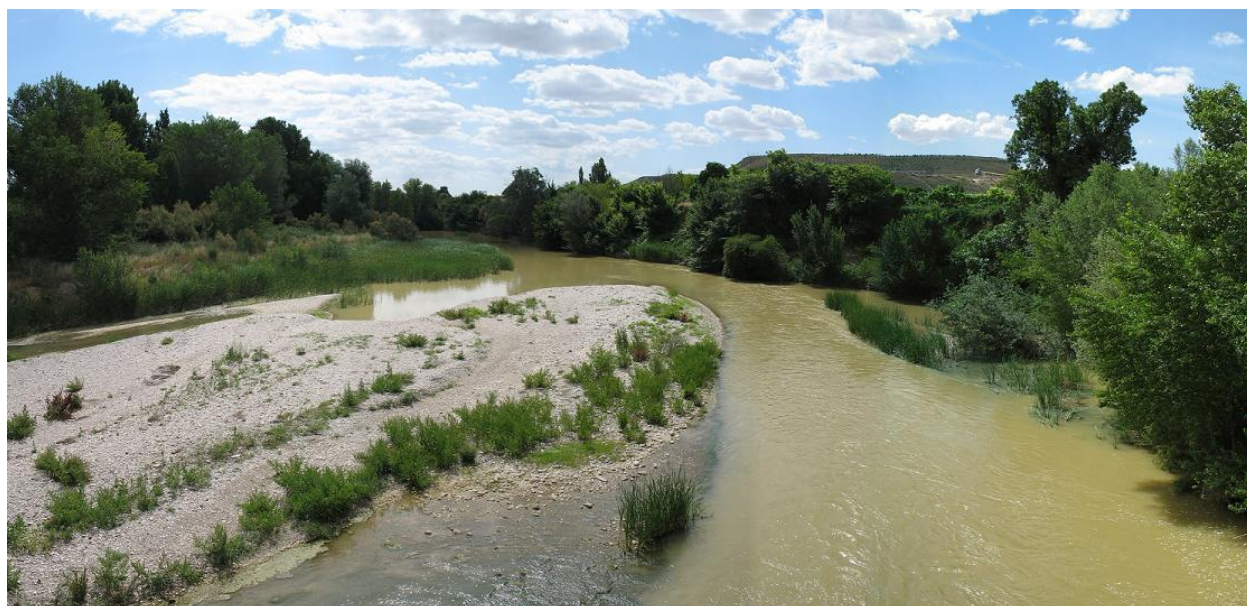
Figura 22-1. Río Alcanadre en las proximidades de la localidad de Ontiñena.

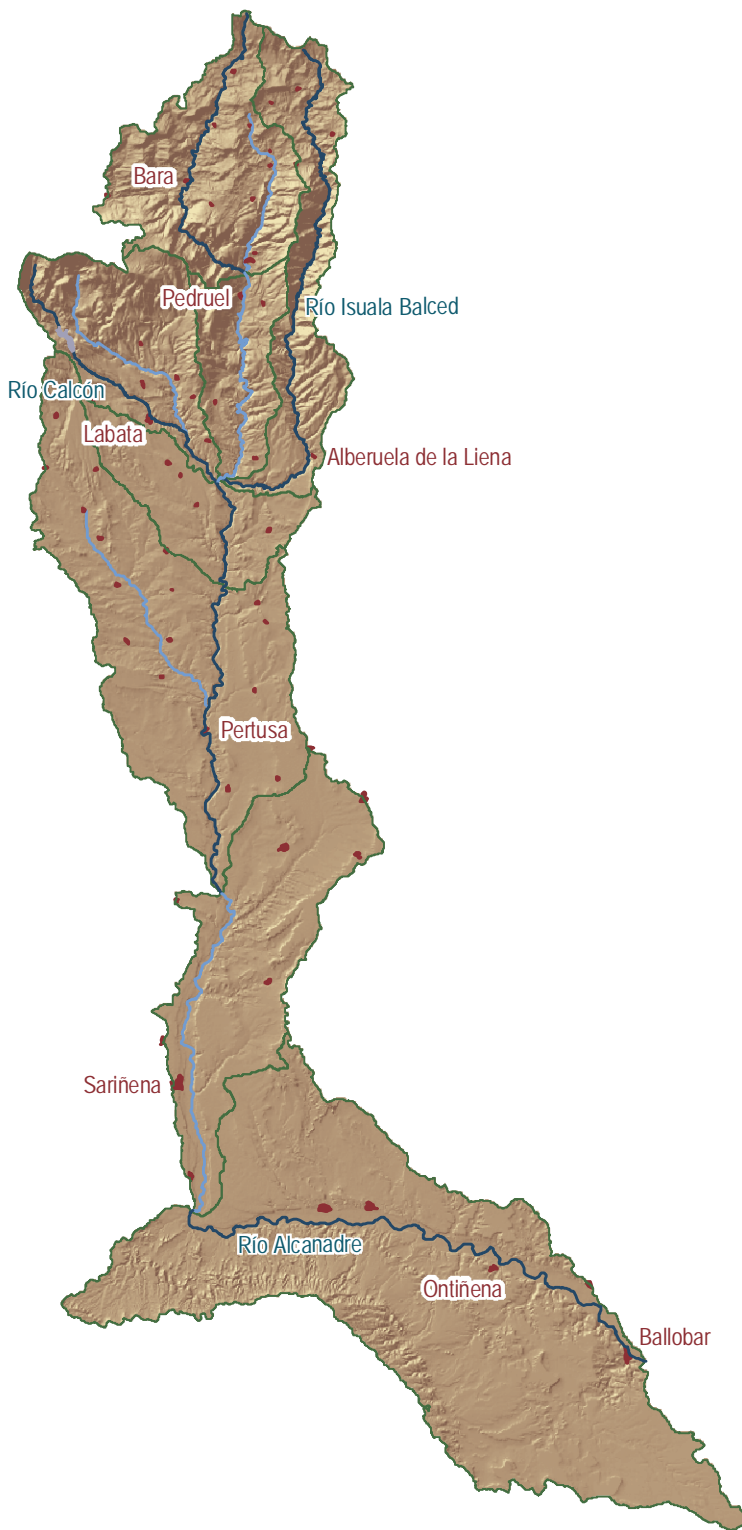
SISTEMA FLUVIAL: RÍO ALCANADRE

RÍO ALCANADRE	
Longitud del cauce	150,8 km
Altitud del nacimiento	1.621 msnm
Altitud de la desembocadura	134 msnm
Puntos de muestreo biológico	6
Masas de agua	4

RÍO ISUALA BLACED	
Longitud del cauce	45 km
Altitud del nacimiento	1.326 msnm
Altitud de la desembocadura	440 msnm
Puntos de muestreo biológico	1
Masas de agua	1

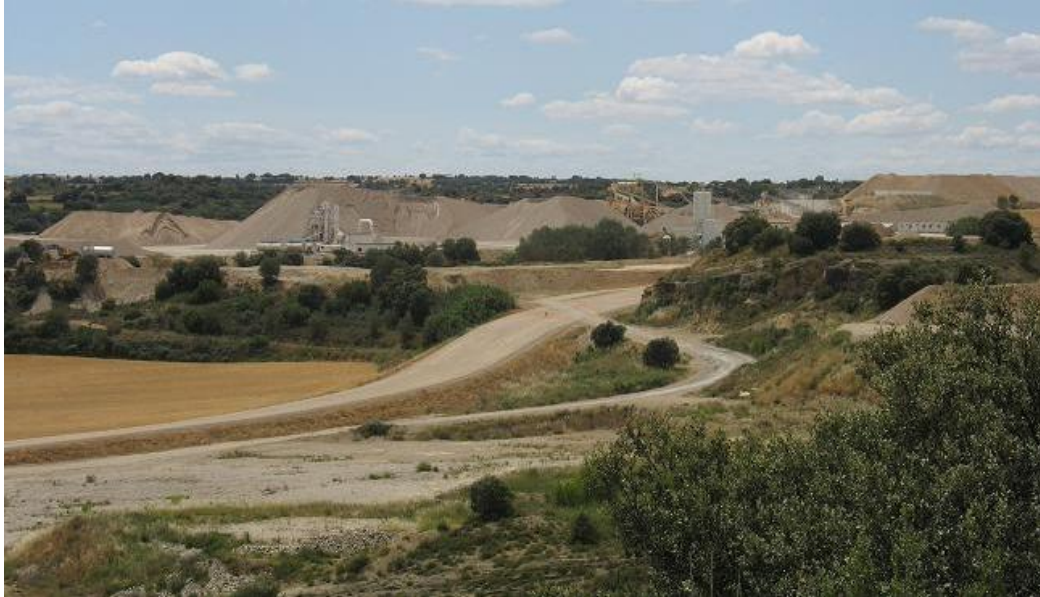
Figura 22-6. Extracción de áridos en las terrazas del río Alcanadre.

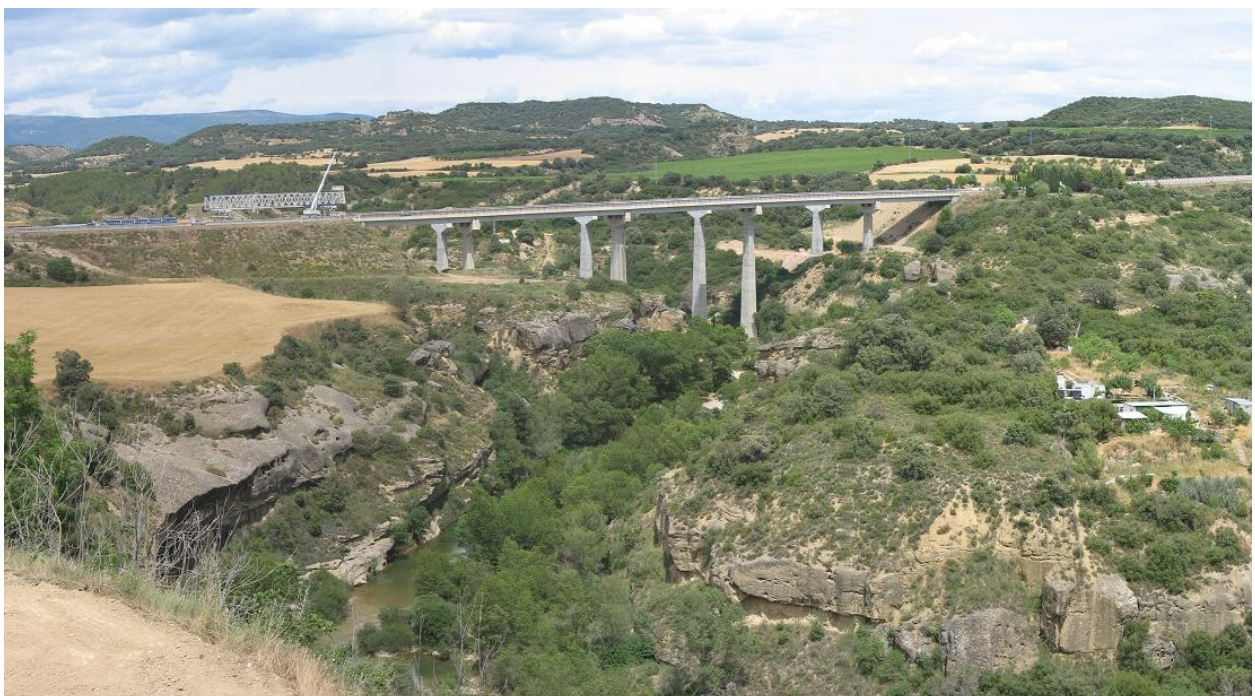
Figura 22-7. Puente de la A-23 sobre el río Alcanadre.

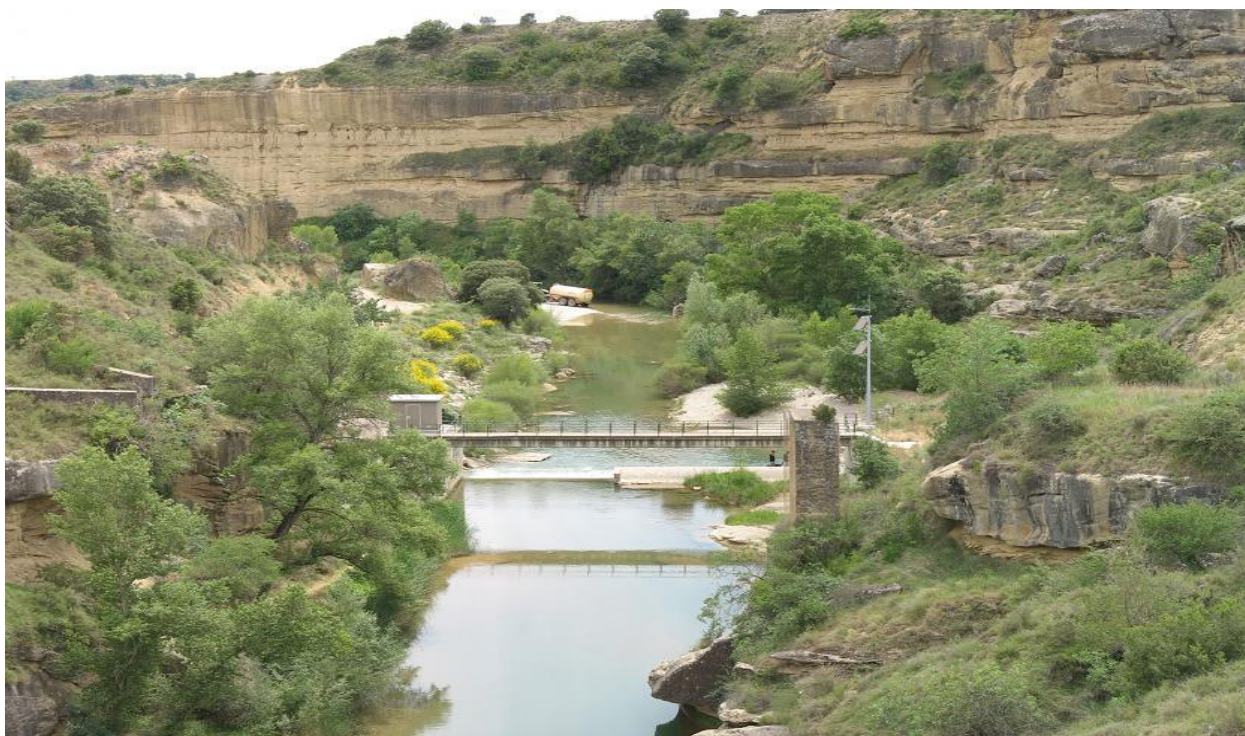
Figura 22-8. Cauce encajado, estación de aforos y estrecho corredor ribereño en el entorno de la carretera N-240.

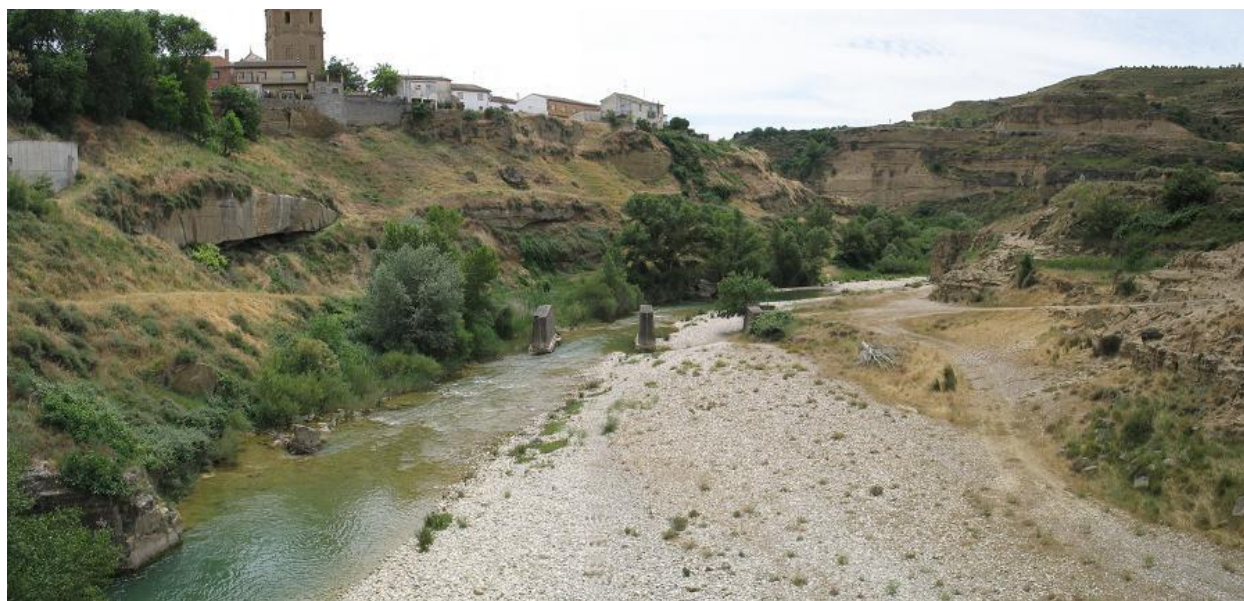
El lecho del cauce sí que presenta alteraciones puntuales más frecuentes. Aparecen un par de azudes y algunos vados que franquean al río en zonas alejadas de vías principales. Del mismo modo, la masa de agua presenta dos estaciones de aforos que representan una alteración puntual en el lecho y en el flujo de agua del río. En fotografía aérea y trabajo de campo se ha observado la presencia de extensas explotaciones de áridos cuyo efecto sobre el cauce queda mitigado por la importante altura a la que se encuentran respecto a éste, siendo poco probable que representen alguna alteración en los niveles freáticos.

La dinámica lateral, también fruto del grado de encajamiento del cauce, presenta escasas alteraciones, tan sólo algunas pequeñas defensas de margen cercanas a la localidad de Pertusa y puntuales afecciones por el paso de algunas pistas forestales y caminos agrícolas en la zona media-baja de la masa.

Figura 22-10. Río Alcanadre a su paso por la localidad de Pertusa.

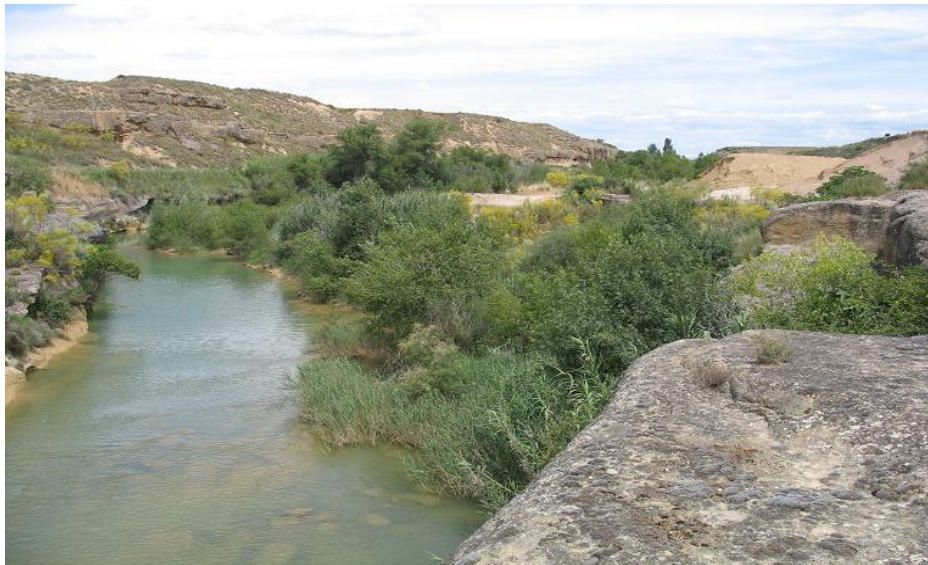
Figura 22-11. Cauce y riberas del río Alcanadre escasos metros antes de la confluencia con el río Guatizalema.

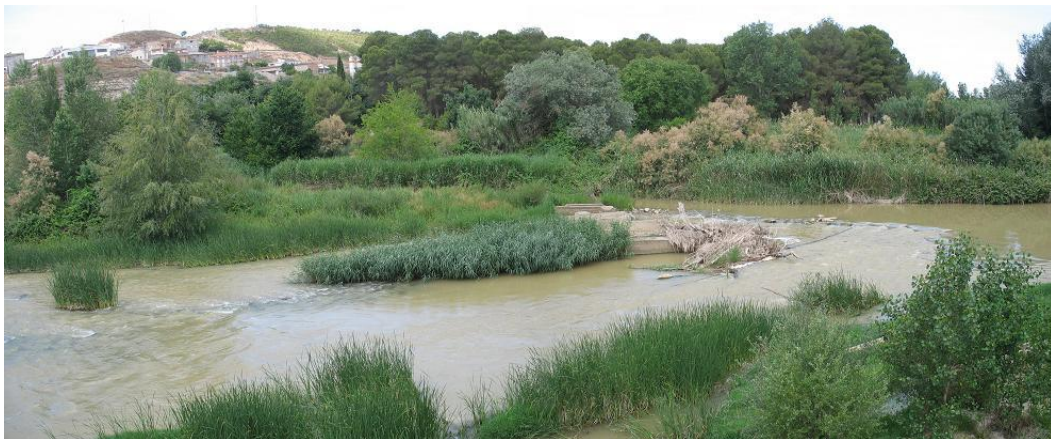
Figura 22-13. Pequeño azud en el río Alcanadre en la localidad de Ontiñena.

Aparecen algunos puentes y azudes que suponen una alteración de los procesos longitudinales del cauce. Del mismo modo, en trabajo de campo se han apreciado regularizaciones del lecho fruto de actuaciones recientes.

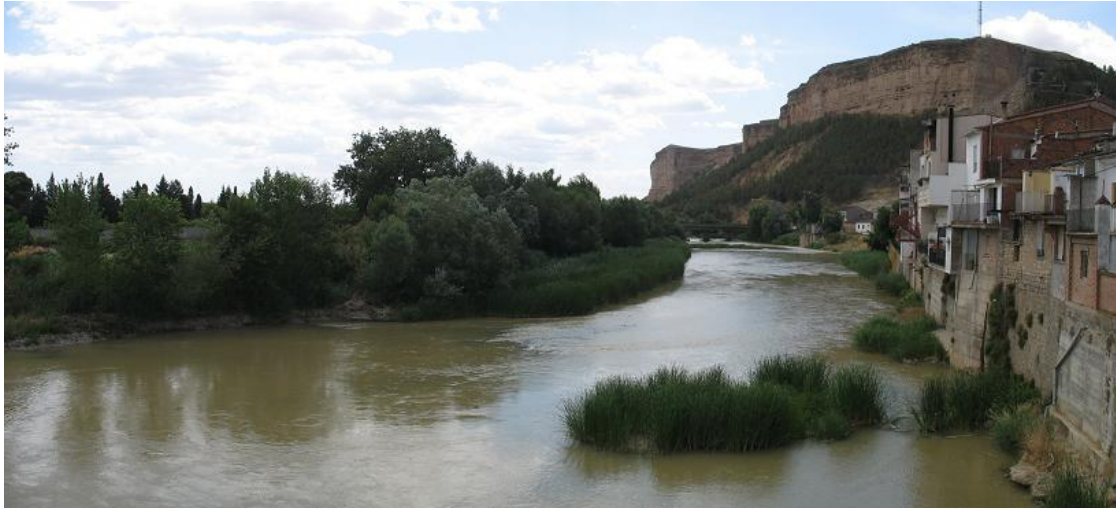
Es la zona final la que presenta más modificaciones en las márgenes, que acaban por encauzar en río en algunos sectores. Estas actuaciones han alterado de forma muy notable las márgenes del río impidiendo los procesos erosivos de las mismas y limitando la llanura y los desbordamientos.

Figura 22-14. Defensas laterales en el río Alcanadre a la altura de la localidad de Ballobar.

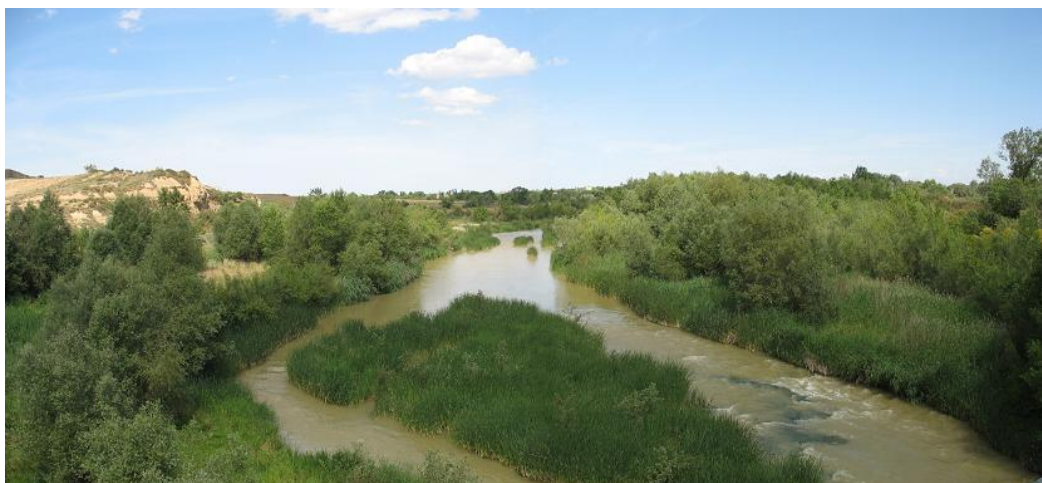
En el trabajo de campo se han apreciado zonas con pastoreo dentro de los sotos, con alteración de la estructura de los mismos y la falta de estrato herbáceo y arbustivo. Son puntuales los cultivos de chopos y las especies alóctonas en zonas urbanas.

En algunas zonas de las riberas se han cartografiado pistas forestales muy cercanas a las mismas y que, incluso, circulan por el interior de los ambientes ribereños. También se han observado actuaciones de margen que suponen alteraciones en la conectividad de los diferentes ambientes y la limitación de determinados procesos dinámicos.

Figura 22-15. Cauce y riberas del río Alcanadre en las inmediaciones de la localidad de Sena.

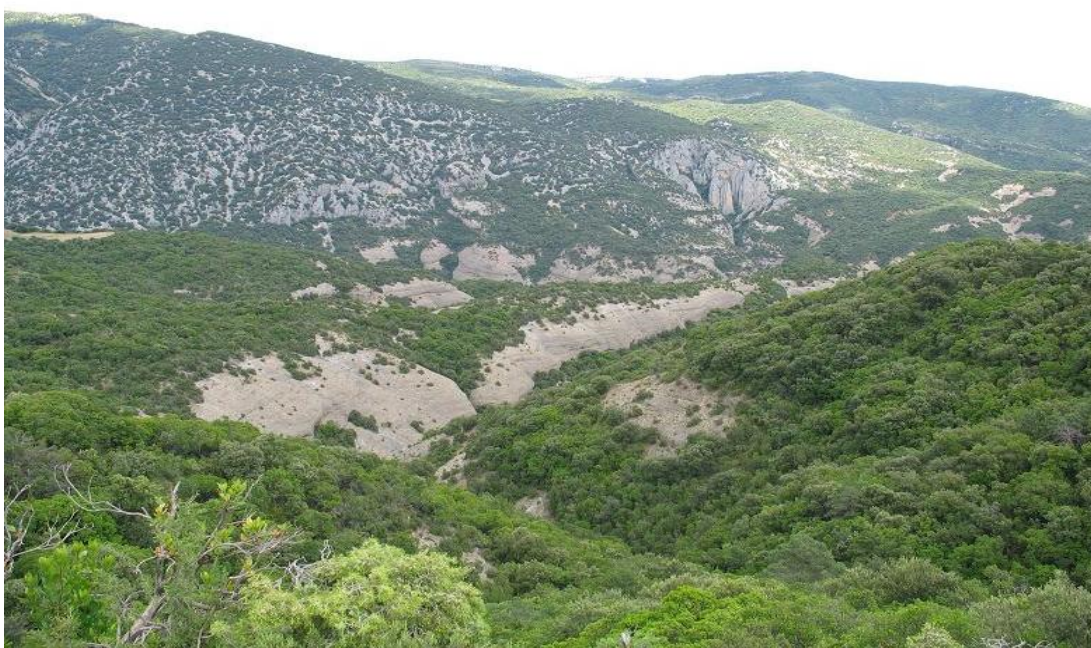
Figura 22-18. Cañones en los afluentes del río Isuala Balced.

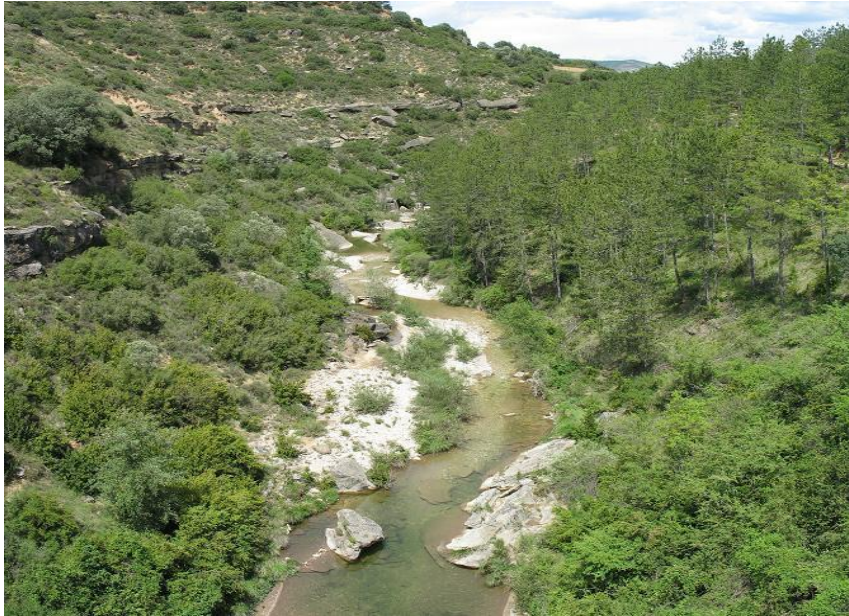
El cauce del río Isuala Balced apenas presenta modificaciones. Algunos vados o pequeños puentes en la zona alta, así como algún murete de fincas que está muy cercano al cauce pero que no altera su morfología en planta. La parte media y baja de esta masa de agua única está en condiciones prácticamente naturales.

Figura 22-19. Detalle del cauce del río Isuala Balced.

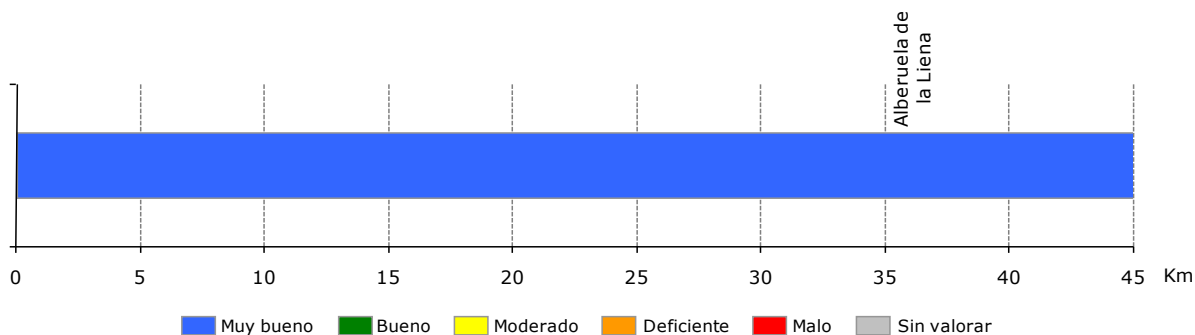
El río Isuala Balced es uno de los que mejor puntuación global obtiene, con 86 puntos sobre un máximo de 90. Los impactos en los 45 km de longitud que tiene la masa de agua son mínimos, y se centran en la zona alta del río. En ese área, las pistas y vados son las principales afecciones al río, quitándole puntuación en los parámetros de *"funcionalidad de la llanura de inundación"*, *"continuidad y naturalidad del lecho y de los procesos longitudinales y verticales"*, *"naturalidad de las márgenes y de la movilidad lateral"* y *"estructura, naturalidad y conectividad transversal"*. El resto de parámetros tienen la máxima puntuación.

Figura 22-26. Esquema de valoración hidrogeomorfológica de la masa de agua del río Isuala Balced.

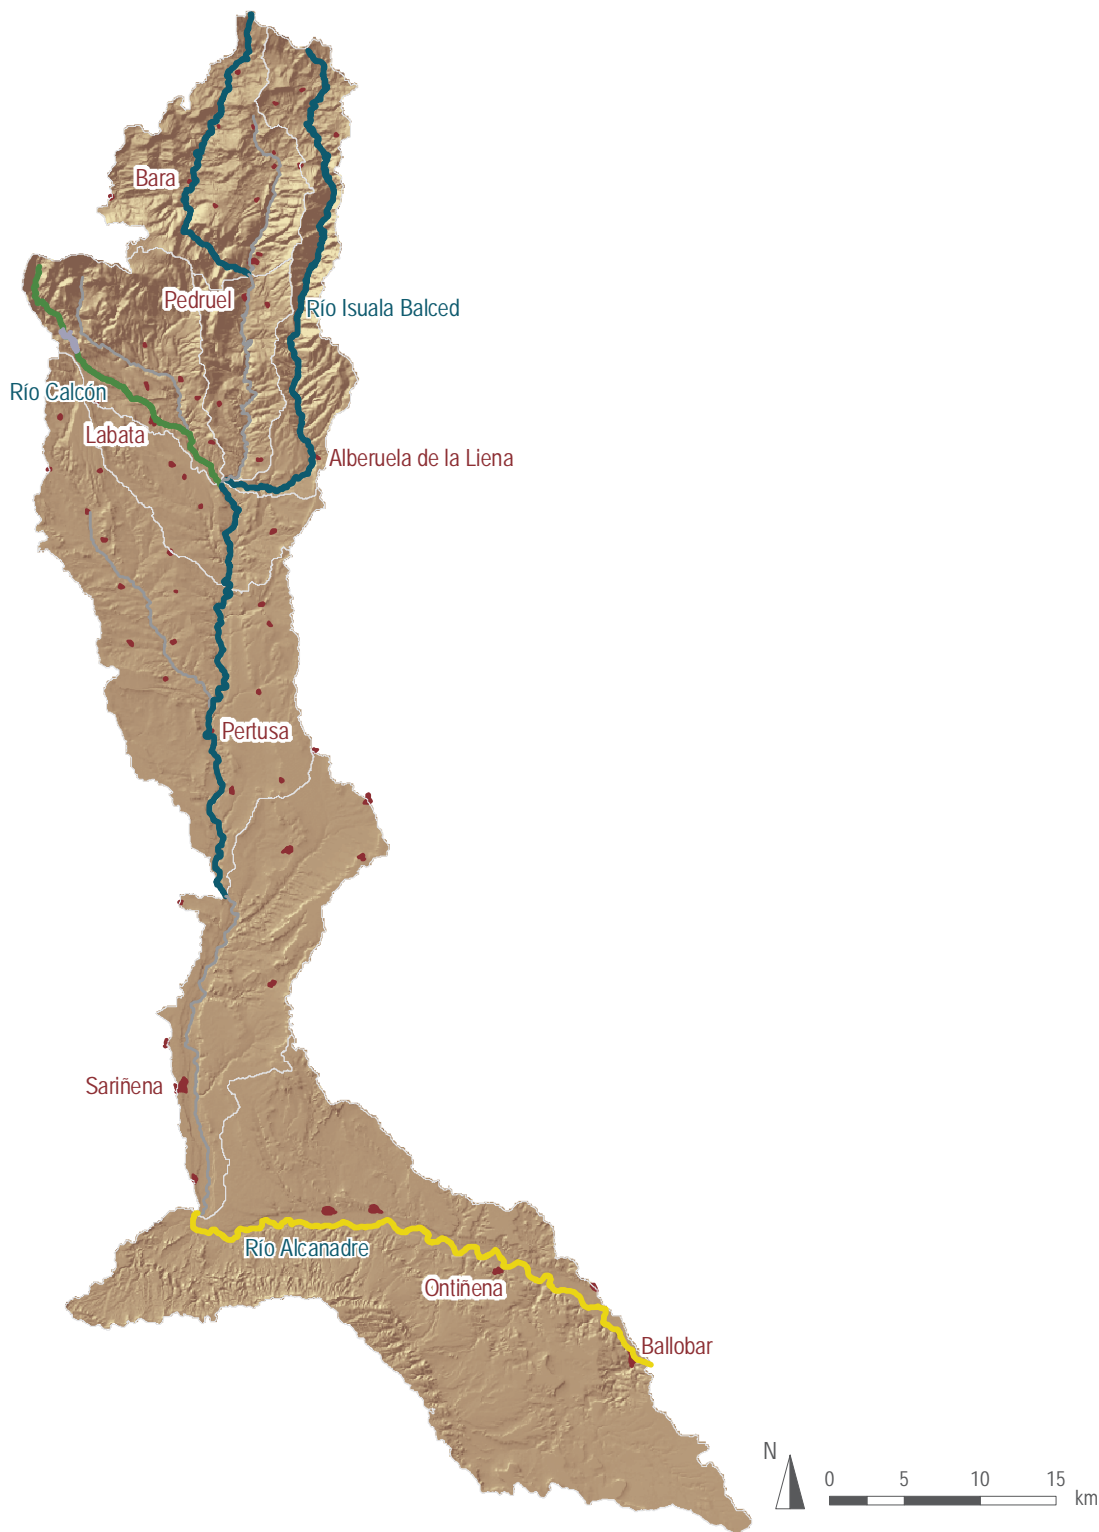
VALORACIÓN	Nº MASAS	LONGITUD
Muy buena	4	106,09 km
Buena	1	23,49 km
Moderada	1	42,5 km
Deficiente	0	0,0 km
Mala	0	0,0 km
Sin valoración	2	47,32 km
