Departamento de Ingeniería del Terreno,
Cartográfica y Geofísica

ANÁLISIS DE LAS CONDICIONES DE ESTABILIDAD DE LA LADERA DE LA MARGEN DERECHA DE LA PRESA DE YESA

Barcelona, 12 de Febrero de 2014

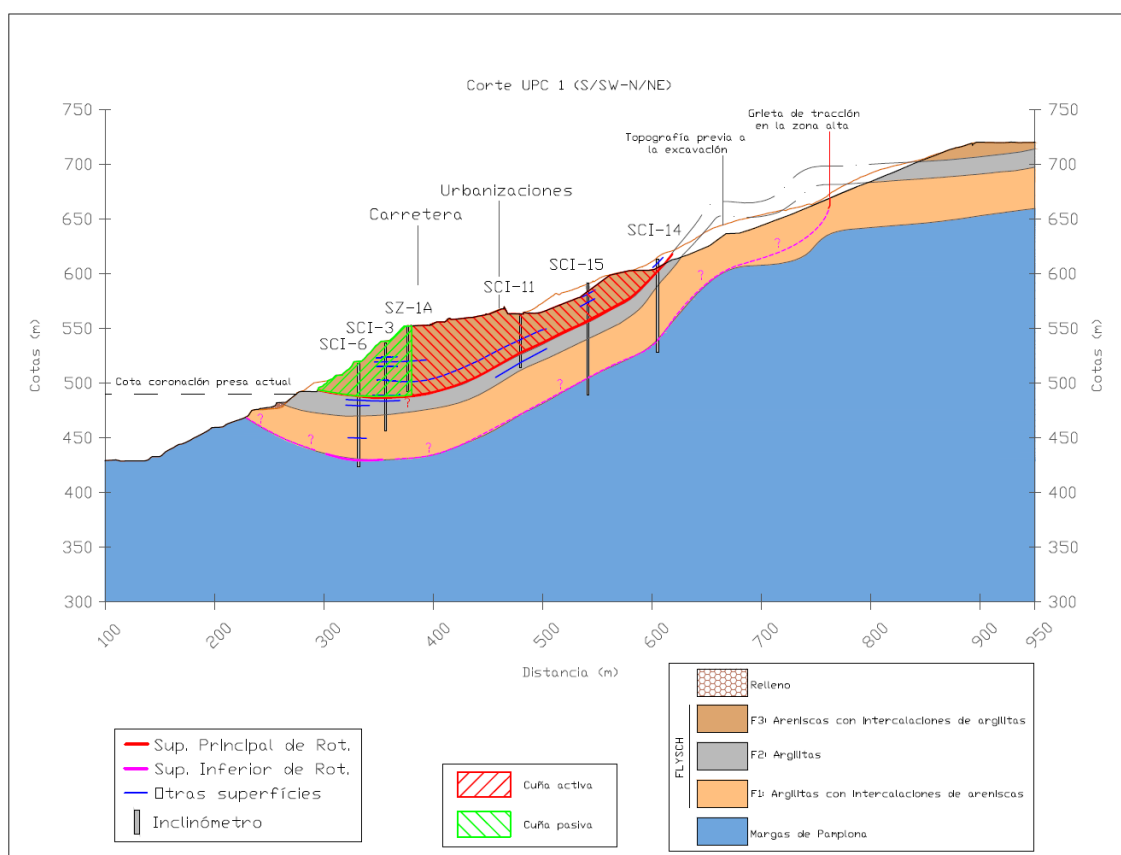
En el informe UPC (2013) se concluye que la ladera derecha de la Presa de Yesa está afectada por un deslizamiento traslacional, con una geometría en doble cuña (Figura 1). Se identificaron dos superficies de rotura denominadas Superficie Principal de Rotura (SPR) y Superficie Inferior de Rotura (SIR). La SPR se desarrolla a través del nivel de argilitas de la Unidad F2 de la Formación del Flysch de Yesa, acomodándose a la disposición de los estratos. La SIR se desarrolla en gran medida próxima al contacto entre la unidad inferior del Flysch de Yesa (F1) y la Unidad de Margas de Pamplona (MP).

Figura 1. Modelo de doble cuña del deslizamiento definido por la SPR.

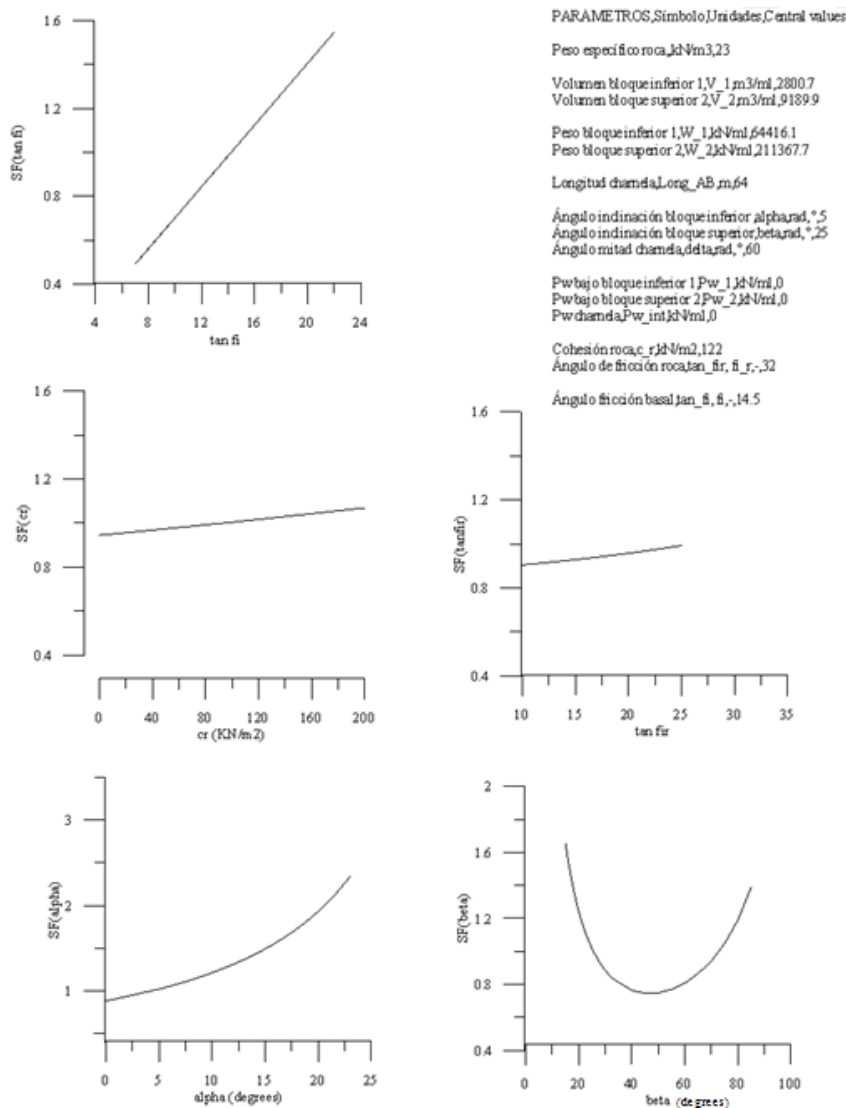
Figura 5. Análisis de sensibilidad paramétrica del ángulo de fricción de la superficie de rotura ($\tan \phi$), el ángulo de inclinación de la superficie de rotura en la cuña activa (α) y pasiva (β) y de las propiedades resistentes del material (Flysch de Yesa) que constituye el plano de corte (c_r y $\tan \phi_r$)

Se constata que el factor de seguridad (FS) es muy sensible a las variaciones del ángulo de fricción de la superficie de rotura. Variaciones de unos pocos grados hace oscilar algunas décimas el FS. Asimismo, la inclinación de la superficie de rotura influye notablemente en el FS resultante. Como en el caso anterior, unos pocos grados de variación de la inclinación de la cuña activa o de la cuña pasiva puede comportar la modificación en algunas décimas del FS.

En la Figura 5 se muestra también que el FS es menos sensible a la resistencia del terreno en el plano de corte (AB). En este sentido, la caracterización de la formación de Flysch de Yesa no resulta tan crítica como el resto de parámetros.

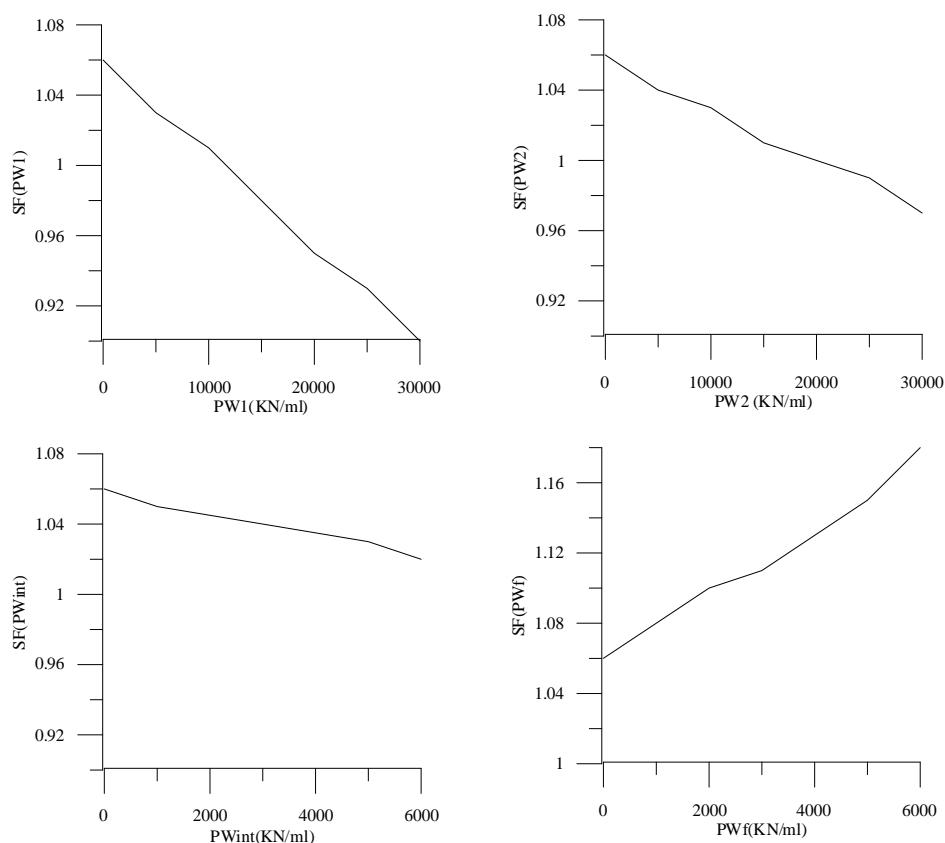
Finalmente, la Figura 6 muestra la variación del FS en función de la presión de agua en los distintos planos que delimitan las cuñas.

Figura 6. Análisis de sensibilidad paramétrica del FS en función de la presión de agua PW1 y PW2 en los planos de deslizamiento de la cuña pasiva y activa, respectivamente, (PWinf), la presión de agua en el plano de corte aplicada a ambas cuñas y (PWf) la presión de agua aplicada a la parte sumergida de la cuña pasiva (donde se aplica).

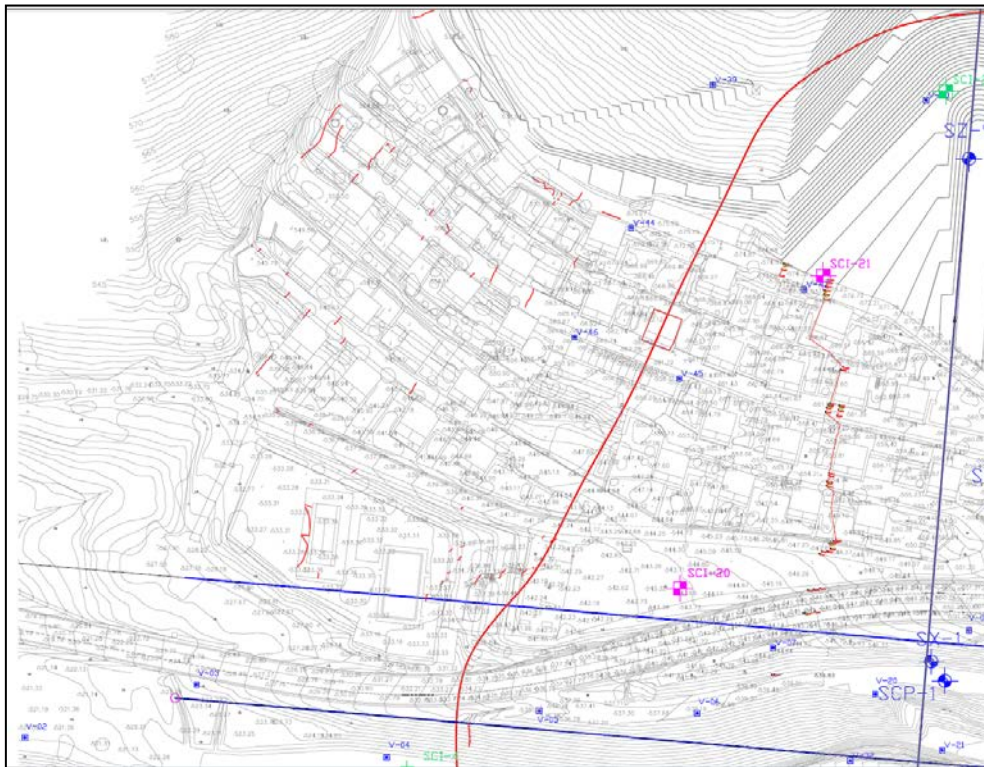
Se ha verificado asimismo que no se detecten movimientos en la ladera más allá de los límites propuestos para el deslizamiento. En la Figura 8, se muestra la situación de diversas señales de puntería fuera de los límites del deslizamiento y en la Figura 9, su evolución durante 2013.

Figura 8. Localización de las señales de puntería situadas en el entorno de la urbanización de Lasaitasuna, fuera del perímetro del deslizamiento identificado (V-02, V-03, V-04, V-39, V-44, V-46). La línea roja continua corresponde al límite occidental de la SPR establecido por la asesoría técnica y en el informe UPC (2013).

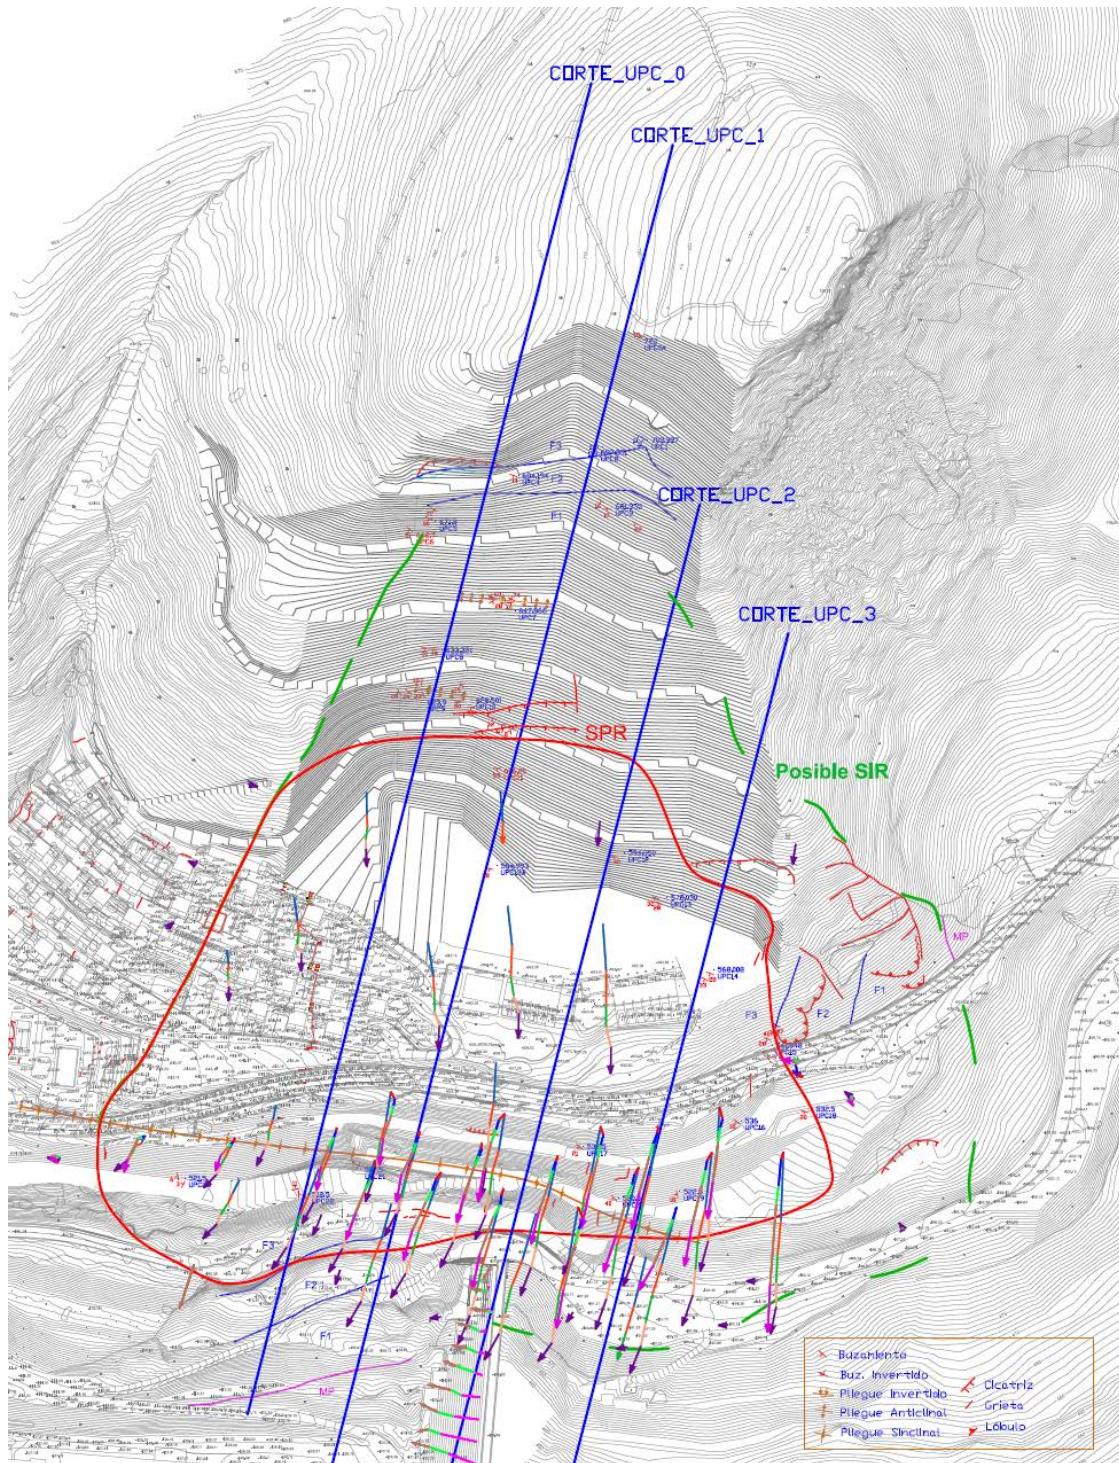
Se han utilizado cuatro perfiles longitudinales (UPC-0 a UPC-3). Los perfiles han sido seleccionados por ser los coincidentes con la dirección de movimiento del deslizamiento. La Figura 10 muestra la situación de los perfiles y las siguientes la situación de las superficies de deslizamiento (SPR y SIR) en cada uno de ellos.

Figura 10. Situación de los cortes geológicos longitudinales y transversales. Vectores de desplazamiento acumulado en el pie de la ladera de Octubre 2012 a 7 de Febrero de 2013

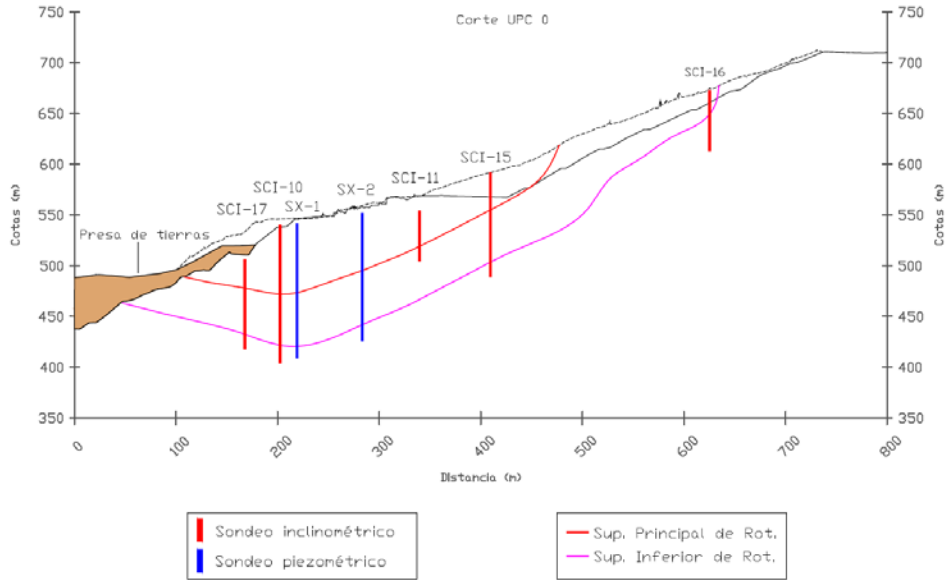
Figura 11. Perfil UPC_0 con indicación de la SPR (línea color rojo), la SIR (línea color fucsia), la superficie topográfica del terreno previa a los trabajos de recrecimiento de la presa (línea color negro a trazos) y la superficie resultante de los trabajos de excavación y descabezamiento del deslizamiento en la ladera de Marmayor (línea negra continua).

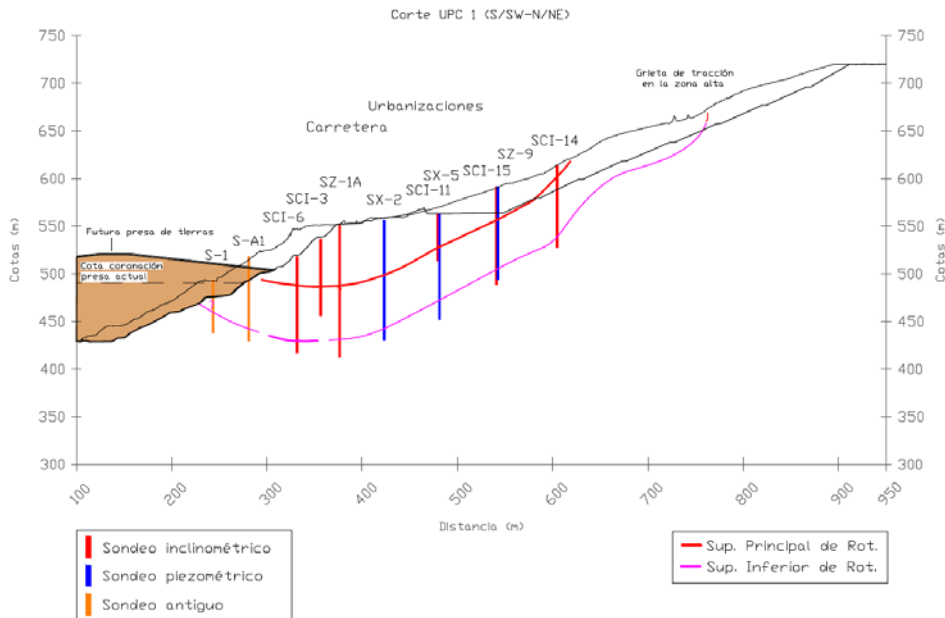
Figura 12. Perfil UPC_1 con indicación de la SPR (línea color rojo), la SIR (línea color fucsia), la superficie topográfica del terreno previa a los trabajos de recrecimiento de la presa (línea color negro a trazos) y la superficie resultante de los trabajos de excavación y descabezamiento del deslizamiento en la ladera de Marmayor (línea negra continua).

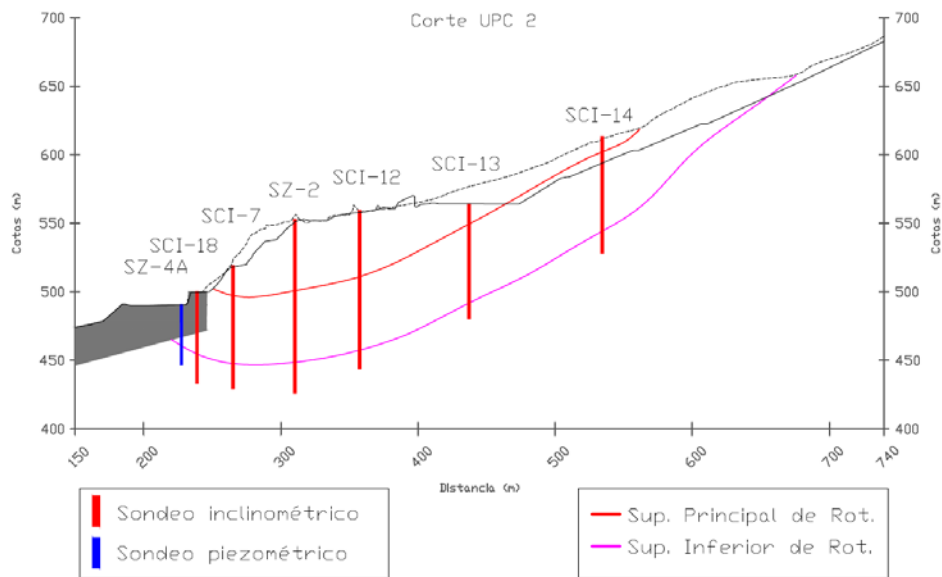
Figura 13. Perfil UPC_2 con indicación de la SPR (línea color rojo), la SIR (línea color fucsia), la superficie topográfica del terreno previa a los trabajos de recrecimiento de la presa (línea color negro a trazos) y la superficie resultante de los trabajos de excavación y descabezamiento del deslizamiento en la ladera de Marmayor (línea negra continua).

En el perfil UPC_2 se introdujo en el análisis el efecto de la presa actual como fuerza aplicada en la dirección vertical sobre la cuña pasiva. El peso se obtiene de manera gráfica como se presenta en la Figura 13 y es igual a:

Peso de la presa actual: Área en el perfil UPC_2 x Peso de hormigón = $1283 \times 24 \text{ KN/ml} = 30720 \text{ KN/ml}$

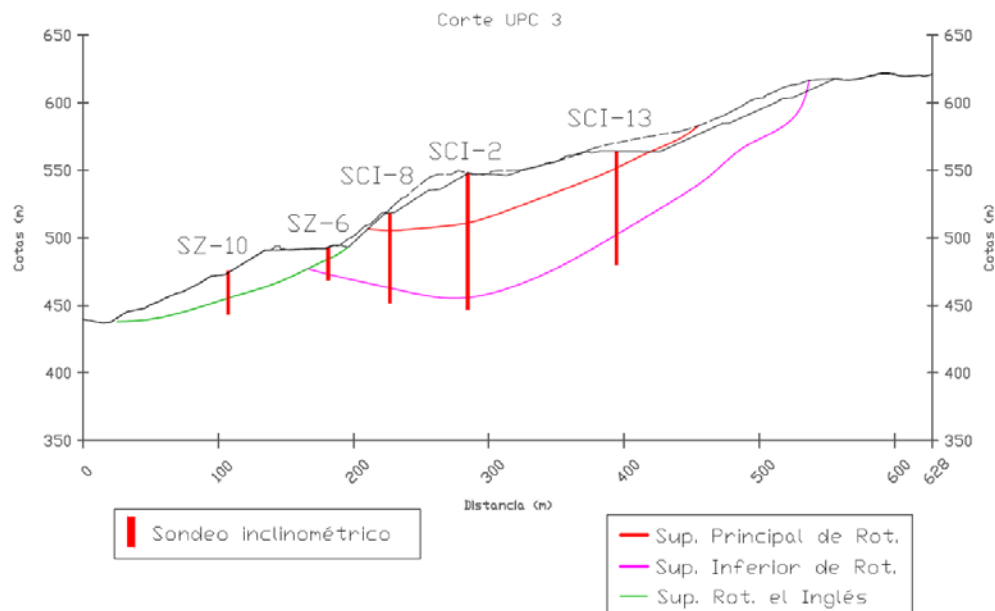
Figura 14. Perfil UPC_3 con indicación de la SPR (línea color rojo), la SIR (línea color fucsia), el deslizamiento del Inglés (línea color verde), la superficie topográfica del terreno previa a los trabajos de recrecimiento de la presa (línea color negro a trazos) y la superficie resultante de los trabajos de excavación y descabezamiento del deslizamiento en la ladera de Marmayor (línea negra continua)

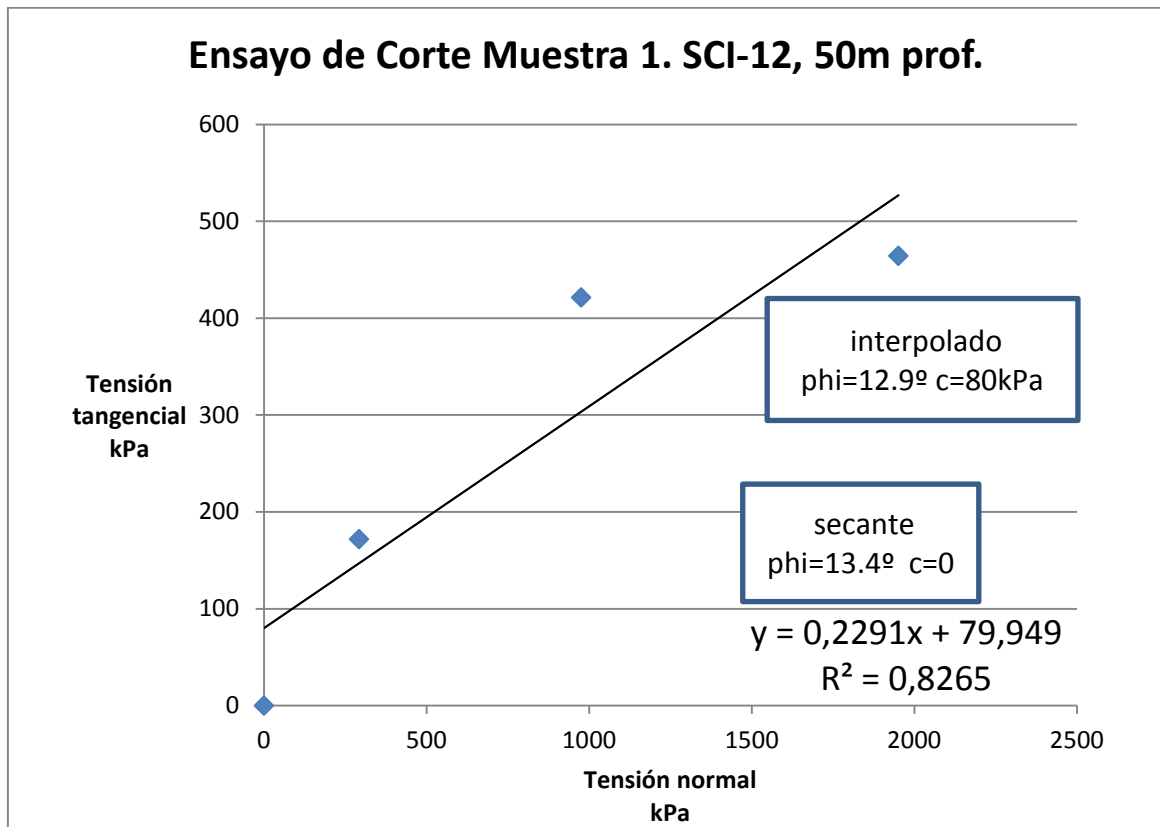
Figura 15. Resultados del ensayo de corte directo realizado sobre un plano de cizalla situado a 50m de profundidad en el sondeo SCI-12, en la formación de Flysch de Yesa.

Uno de los planos de cizalla ensayados, pertenece a la superficie de deslizamiento (muestra 1, sondeo SCI-12). Los valores obtenidos del ángulo residual de fricción (entre 13 y 20°), se utilizarán como dato de referencia en los análisis retrospectivos y serán verificados mediante el calibrado de la solución analítica

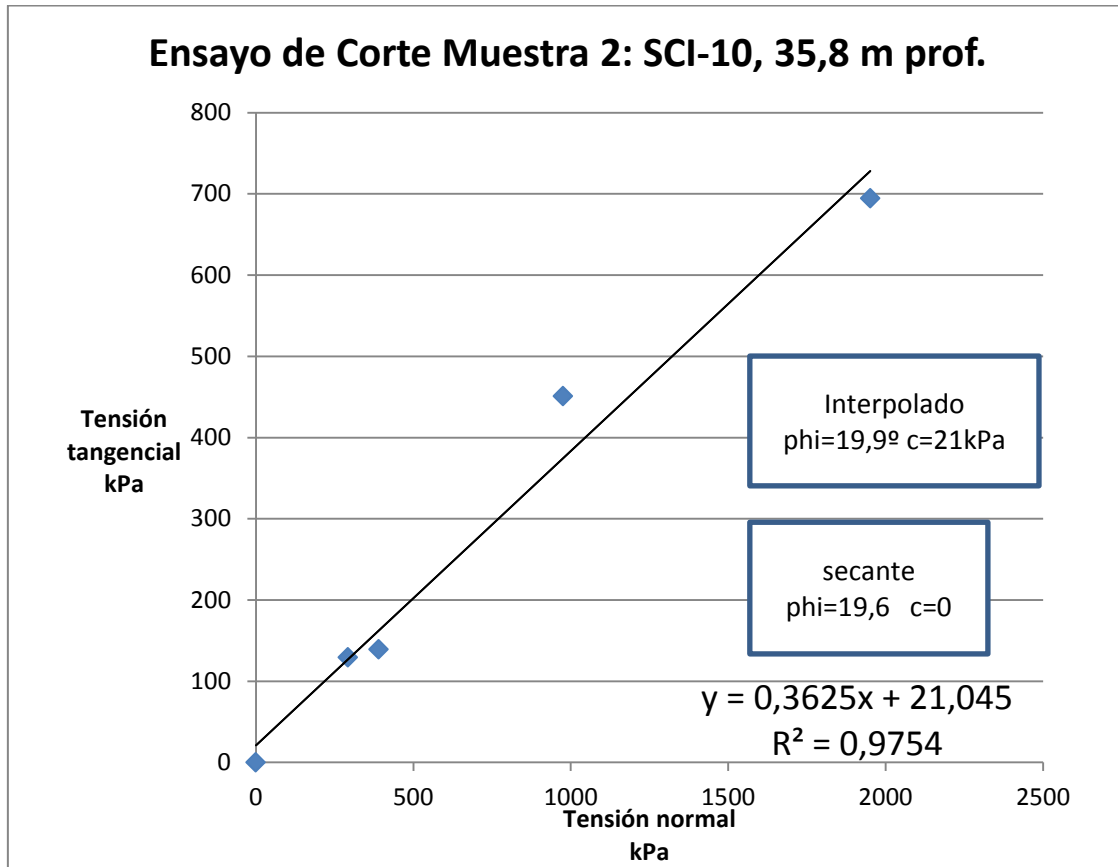
Figura 16. Resultados del ensayo de corte directo realizado sobre un plano de cizalla situado a 35,8m de profundidad en el sondeo SCI-10, en la formación de Flysch de Yesa.

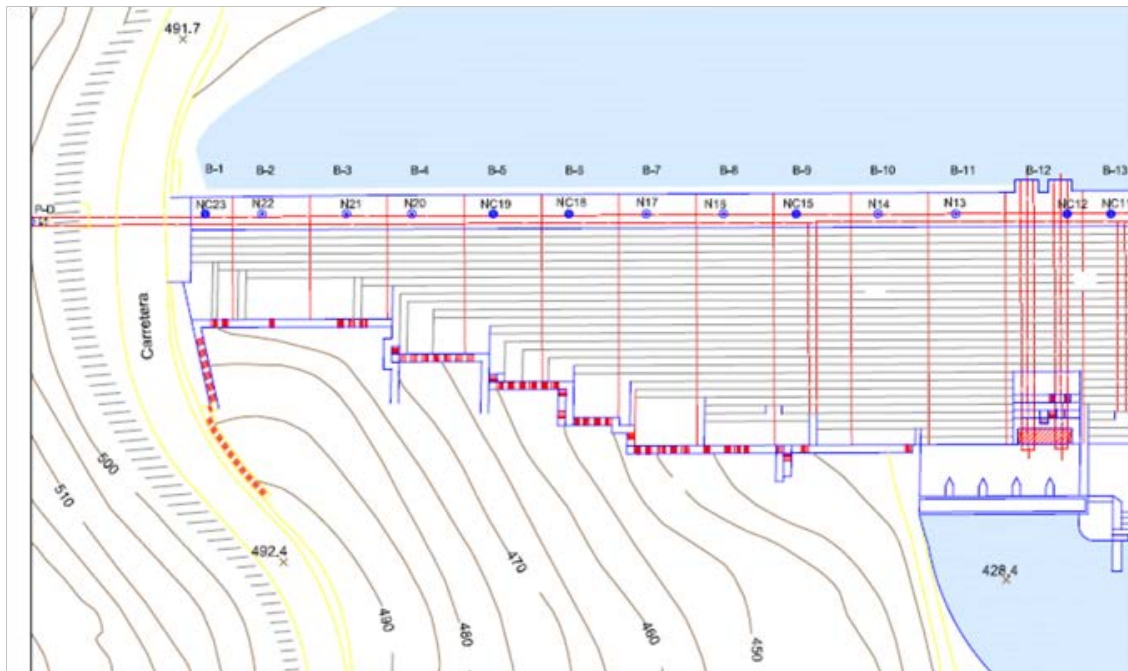
Entre Mayo de 2003 y Mayo de 2010 se detectan movimientos de izamiento de los bloques del estribo derecho, con una velocidad promedio máxima de 0,6- 0,7mm/año en el hito CHE-4014 (Figura 25). Estos movimientos sugieren que la SIR se encontraba en una situación de equilibrio muy estricto y el FS debería situarse en el entorno de la unidad.

Figura 26. Situación de los bloques de presa en las proximidades del estribo derecho de la presa de Yesa (fuente: Asistencia Técnica)

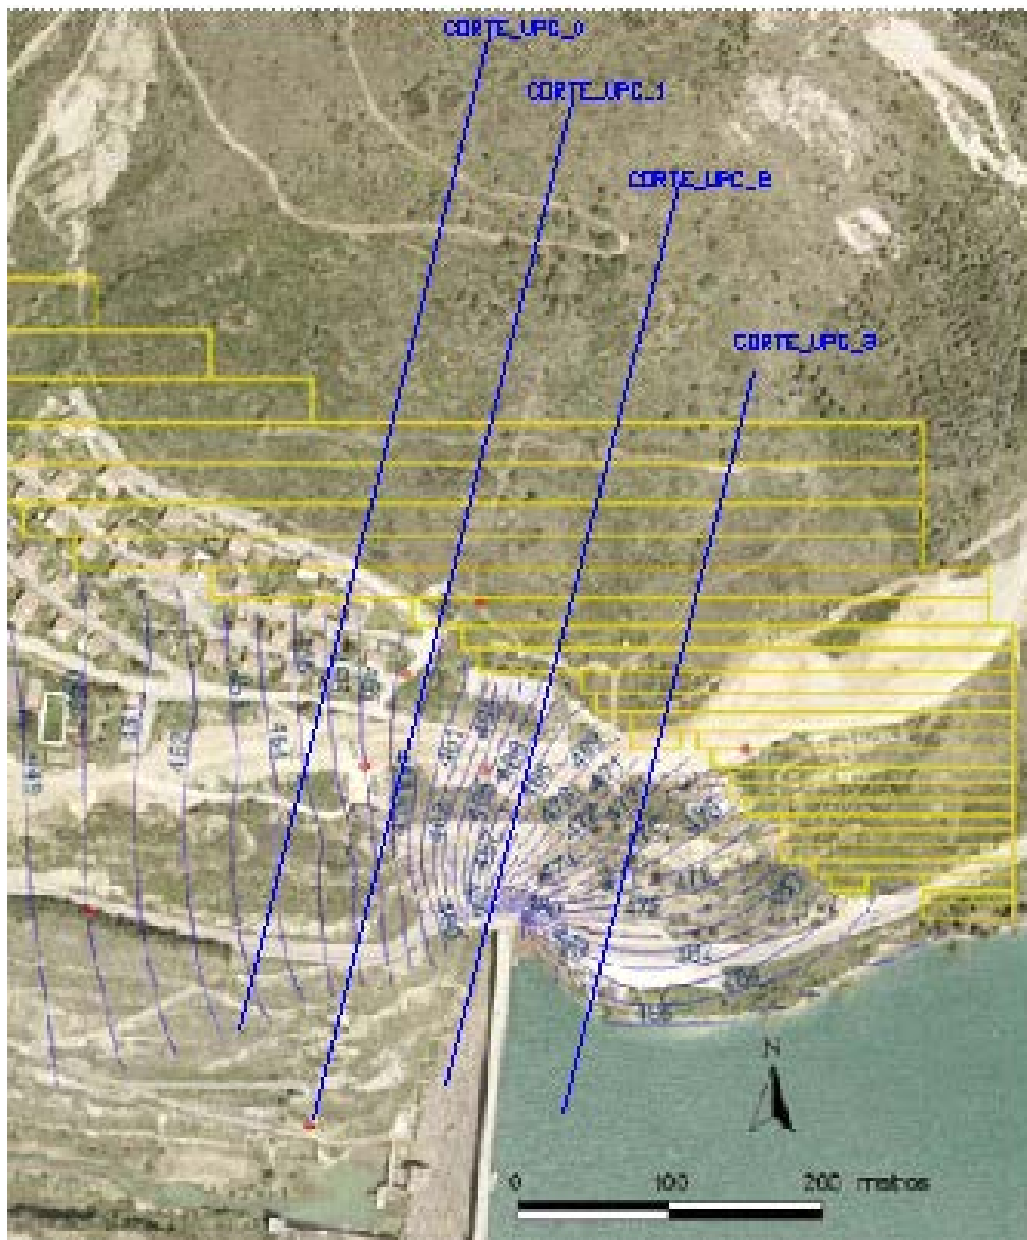
En análisis de la SIR se ha considerado la existencia de filtraciones de agua desde el embalse asumiendo que una vez se alcanza el nivel máximo de llenado (cota 485m) se genera un flujo de acuerdo con la modelación obtenida por Arce (2008) y que se reproduce en la Figura 29.

Figura 29. Superficie piezométrica obtenida mediante modelización hidrológica de la ladera de la margen derecha de Yesa considerando la cota máxima de embalse de la presa actual (Arce, 2008)
