-39-
SUBCUENCA DEL RÍO
MATARRAÑA

39. SUBCUENCA DEL RÍO MATARRAÑA

ÍNDICE PARA LA EVALUACIÓN DE LA CALIDAD HIDROGEOMORFOLÓGICA DE SISTEMAS FLUVIALES (IHG)

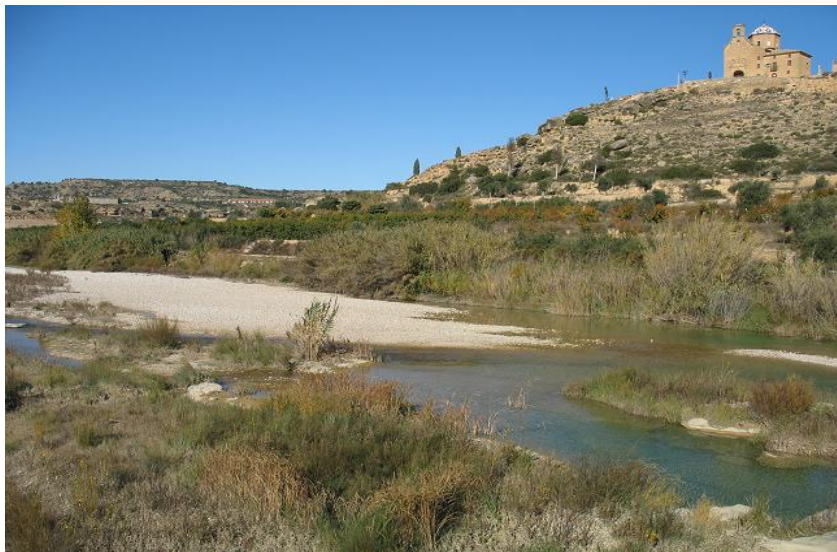
Figura 39-11. Cauce del río Matarraña en las proximidades de Mazaleón.

A esto hay que sumarle las detracciones de agua hacia balsas laterales de regulación, aspecto que se presume irá aumentando en los próximos años. Además, son frecuentes los azudes de derivación para regadío que detraen caudales y alteran la dinámica de transporte en momentos de aguas relativamente bajas, ya que en momentos de crecida sus efectos son mucho menores.

La llanura de inundación es amplia. Se observan, sin embargo, zonas en las que las pistas forestales o los propios cultivos, en ocasiones visiblemente introducidos en zonas de cauce, reducen su amplitud. Ligadas a vías de comunicación de diferente rango aparecen también defensas de margen que acaban por aislar zonas inundables y por alterar la dinámica de la llanura en momentos de crecida. Son muy frecuentes también los vados y pistas agrícola-forestales que atraviesan la llanura de forma transversal suponiendo un impacto reseñable, aunque de menor entidad que los anteriores.

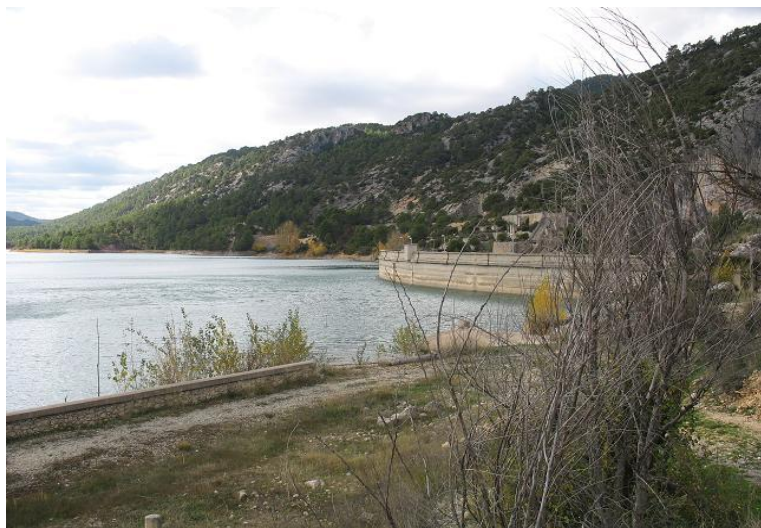
Figura 39-14. Cerrada del embalse de Pena.

El río Pena tiene en su cauce el embalse más importante de toda la cuenca del Matarraña. El embalse de Pena tiene una capacidad de 14,18 hm³ y regula de forma total los caudales del río Pena, recibiendo además aportes del Matarraña mediante un modesto trasvase. De esta forma, tanto los caudales líquidos como sólidos aguas abajo del citado embalse se encuentran totalmente alterados, tanto en su volumen como en su régimen, suponiendo afecciones también a las zonas medias y bajas del río Matarraña al que afluye.

La masa de agua que se inicia aguas abajo del embalse de Pena y conduce al río hasta su desembocadura en el Matarraña presenta impactos en la llanura de inundación por el progresivo encajamiento del cauce y por los usos que se dan en algunas zonas de la llanura. No aparecen defensas importantes y continuas, si bien éstas sí que se observan de forma puntual. Las vías de comunicación son escasas en la zona y, en general, circulan a una distancia prudente del cauce menor del río.

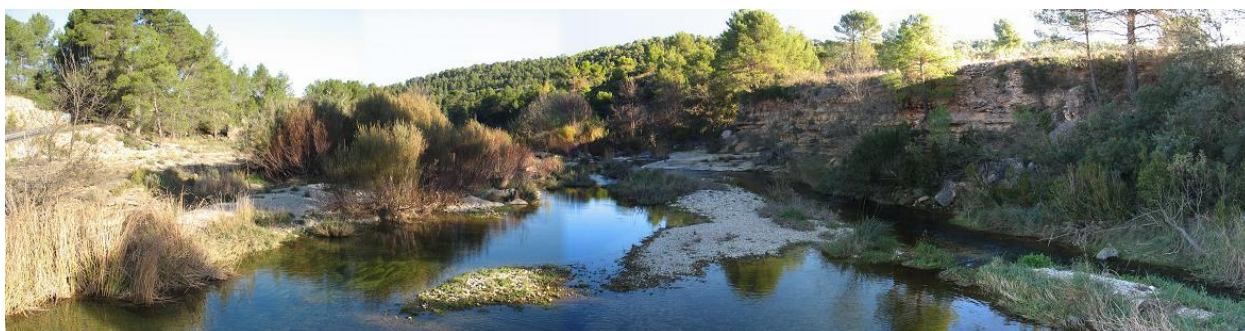
Figura 39-21. Río Algars en las inmediaciones de Horta de San Juan.

Se hacen frecuentes los azudes de derivación para regadíos de zonas cercanas al cauce. Estos azudes van detrayendo caudales de forma progresiva, a la vez que suponen la alteración de los procesos de acarreo de los sedimentos, sobre todo en aguas medias ya que en crecidas mayores su impacto se ve muy reducido.

La llanura de inundación de esta larga masa de agua del río Algars presenta mayores alteraciones que la masa antecesora. Esto se debe al mayor acercamiento al cauce de zonas de cultivo, que además traen consigo el frecuente trazado de pistas de acceso paralelas, sobre todo en zonas cercanas a núcleos de población como es el caso de Nonaspe, en la zona final de la cuenca.

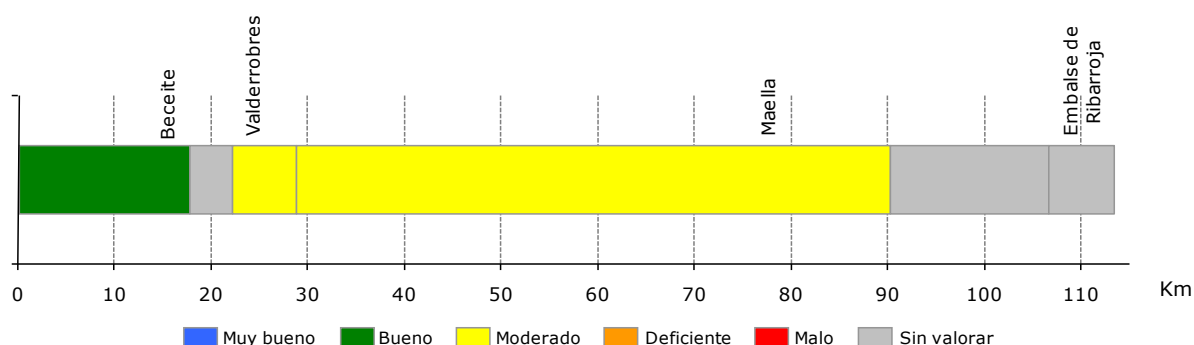
Figura 39-24. Esquema de valoración hidrogeomorfológica de las masas de agua del río Matarraña.

El río Matarraña consta de cinco masas de agua más una última incluida en el embalse de Ribarroja, donde desemboca. Se han valorado tres de las masas, con una longitud total de más de 85 km. Se puede afirmar que el estado ecológico de este río es moderado en base a las puntuaciones obtenidas por el índice IHG.

La primera masa de agua es la que presenta un mejor estado, con una puntuación de 65 sobre un máximo de 90. En el apartado de calidad funcional del sistema, destaca la baja puntuación en el parámetro de la "funcionalidad de la llanura de inundación", ya que se han contabilizado muchas defensas adosadas al cauce menor, impidiendo los procesos de inundación de las llanuras aluviales. En el apartado de calidad del cauce, la puntuación más baja se localiza en la "continuidad y naturalidad del lecho y de los procesos longitudinales y verticales", debido, principalmente, a la presencia de modificaciones en el cauce y alguna defensa más continua. Finalmente, el apartado de la calidad de la ribera es el menos afectado por los impactos, aunque es en el parámetro de la "estructura, naturalidad y conectividad transversal" donde se dan las mayores afecciones.

La siguiente masa de agua valorada tiene apenas 6,5 km de longitud. Esta masa de agua se encuentra más impactada debido al paso por la zona de Valderrobres, principal ciudad de la zona, que contribuye a un aumento de las presiones sobre el propio río. El apartado de la calidad funcional del sistema es muy similar a la masa anterior, al igual que el de la calidad del cauce, siendo el grado de impacto algo mayor y, por consiguiente, la puntuación menor. En cuanto a la calidad de las riberas, es allí donde las puntuaciones son menores, destacando negativamente la "anchura del corredor ribereño", con tan solo 4 puntos sobre un máximo de 10, y la "estructura, naturalidad y conectividad transversal", con 5 puntos sobre 10.

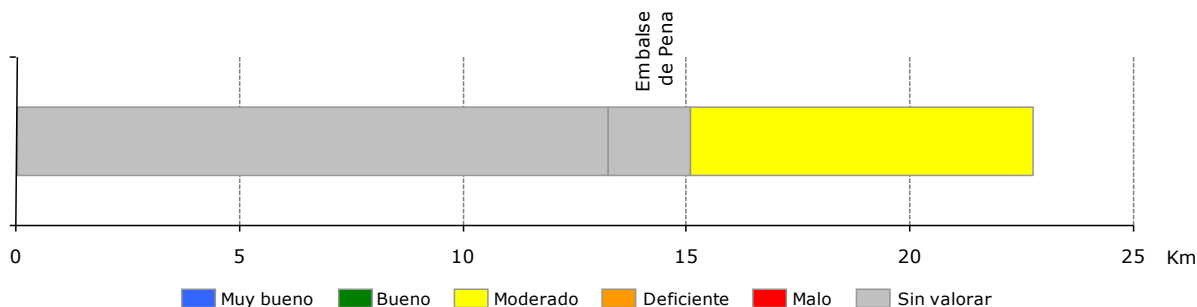
Figura 39-25. Esquema de valoración hidrogeomorfológica de las masas de agua del río Pena.

El río Pena está compuesto por tres masas de agua, una de las cuales es el embalse del Pena. Se ha valorado únicamente la tercera y última masa de agua, entre la presa y la desembocadura. La masa tiene algo menos de 8 km de longitud, aproximadamente un 33% de la longitud total. El estado hidrogeomorfológico es moderado, con una puntuación de 44 sobre un total de 90 puntos. La calidad funcional del sistema es la menor puntuada, destacando la "naturalidad del régimen de caudal", que obtiene cero puntos por la presa situada justo en la masa anterior. La calidad del cauce tampoco se encuentra en buen estado, con afecciones notables en todos sus parámetros, al igual que sucede con la calidad de las riberas, en especial con la "estructura, naturalidad y conectividad transversal".

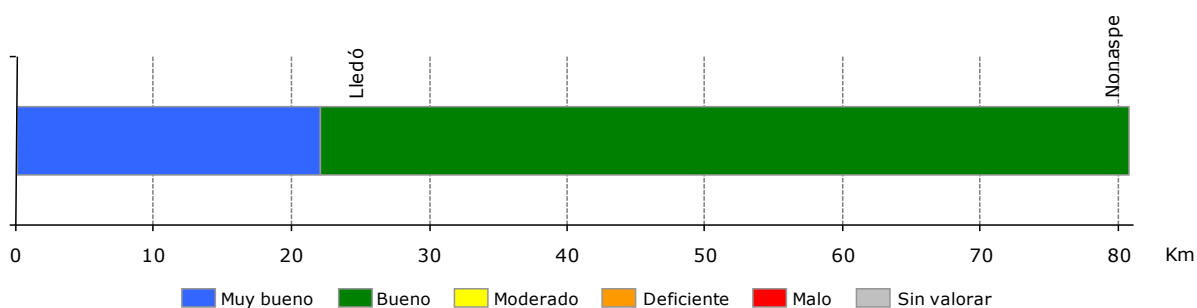
Figura 39-26. Esquema de valoración hidrogeomorfológica de las masas de agua del río Algars.

Las dos masas de agua en que se divide el río Algars han sido valoradas y las puntuaciones obtenidas son muy buenas (80 puntos la primera masa sobre un máximo de 90) y buenas (68 puntos la segunda masa, sobre el mismo máximo de 90 puntos).

La primera masa, de algo más de 20 km de longitud, se encuentra prácticamente inalterada en los tres apartados de valoración, distribuyéndose las puntuaciones de los nueve parámetros entre 10, 9 y 8 puntos.

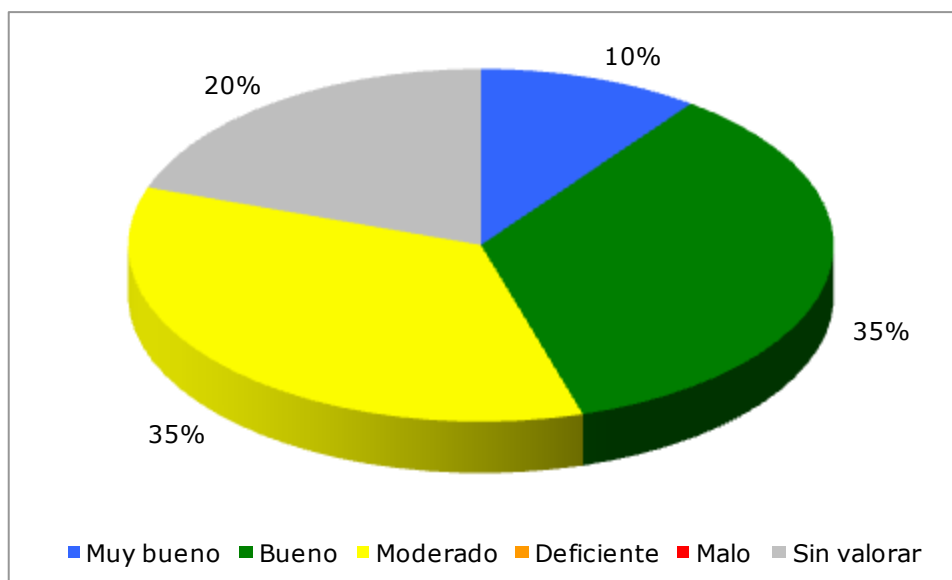
Figura 39-27. Gráfico de valoración a nivel de subcuenca.

Como se puede ver en el gráfico, el porcentaje de cursos fluviales sin valorar supone el 20% (dividido en cinco masas de agua). Se puede afirmar que la cuenca presenta un estado hidrogeomorfológico bueno, si bien hay zonas que serían susceptibles de mejorar, concretamente en el tramo medio-bajo del río Matarraña y en el Pena.
